RAPPORT

SL 2010/18

**RAPPORT OM ALVORLIG LUFTFARTSHENDELSE
PÅ OSLO LUFTHAVN GARDERMOEN
25. FEBRUAR 2010 MED AIRBUS A320-214
VP-BWM, OPERERT AV AEROFLOT RUSSIAN
AIRLINES**

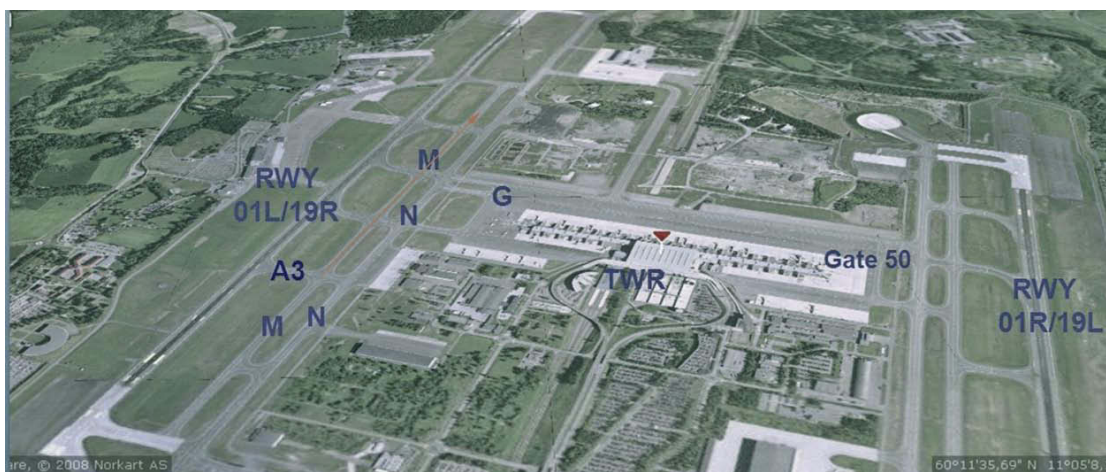
- 1.1.29 Avspilling fra flere av lufthavnens kameraer viste at luftfartøyets hovedhjul hadde lettet fra bakken da det befant seg rett sør av avvisingsplattformen A-North.

- 1.1.30 Avspilling av luftfartøyets FDR-data viste at luftfartøyet løftet hovedhjulene fra underlaget (lift-off point) kl. 15:19:07, og at oppnådd hastighet på dette tidspunktet var 149 kt. Ved å legge til grunn FDR-data i form av “start of take-off roll” og “lift-off point” framkom det at den avlagte distansen som luftfartøyet benyttet før hovedhjulene lettet fra

bakken var 1 245 m. Tilgjengelig taksebanelengde var 1 652 m (se kapittel 1.10.1.7). Det vil si at det gjensto 407 m til enden av taksebanen.

Figur 1: Oslo lufthavn Gardermoen (ENGM). Oransje linje indikerer hvor luftfartøyet tok av nordover på taksebane M, istedenfor på rullebane 01L, vest for taksebane M. Se også kopi av Jeppesen flyplasskart i vedlegg B.

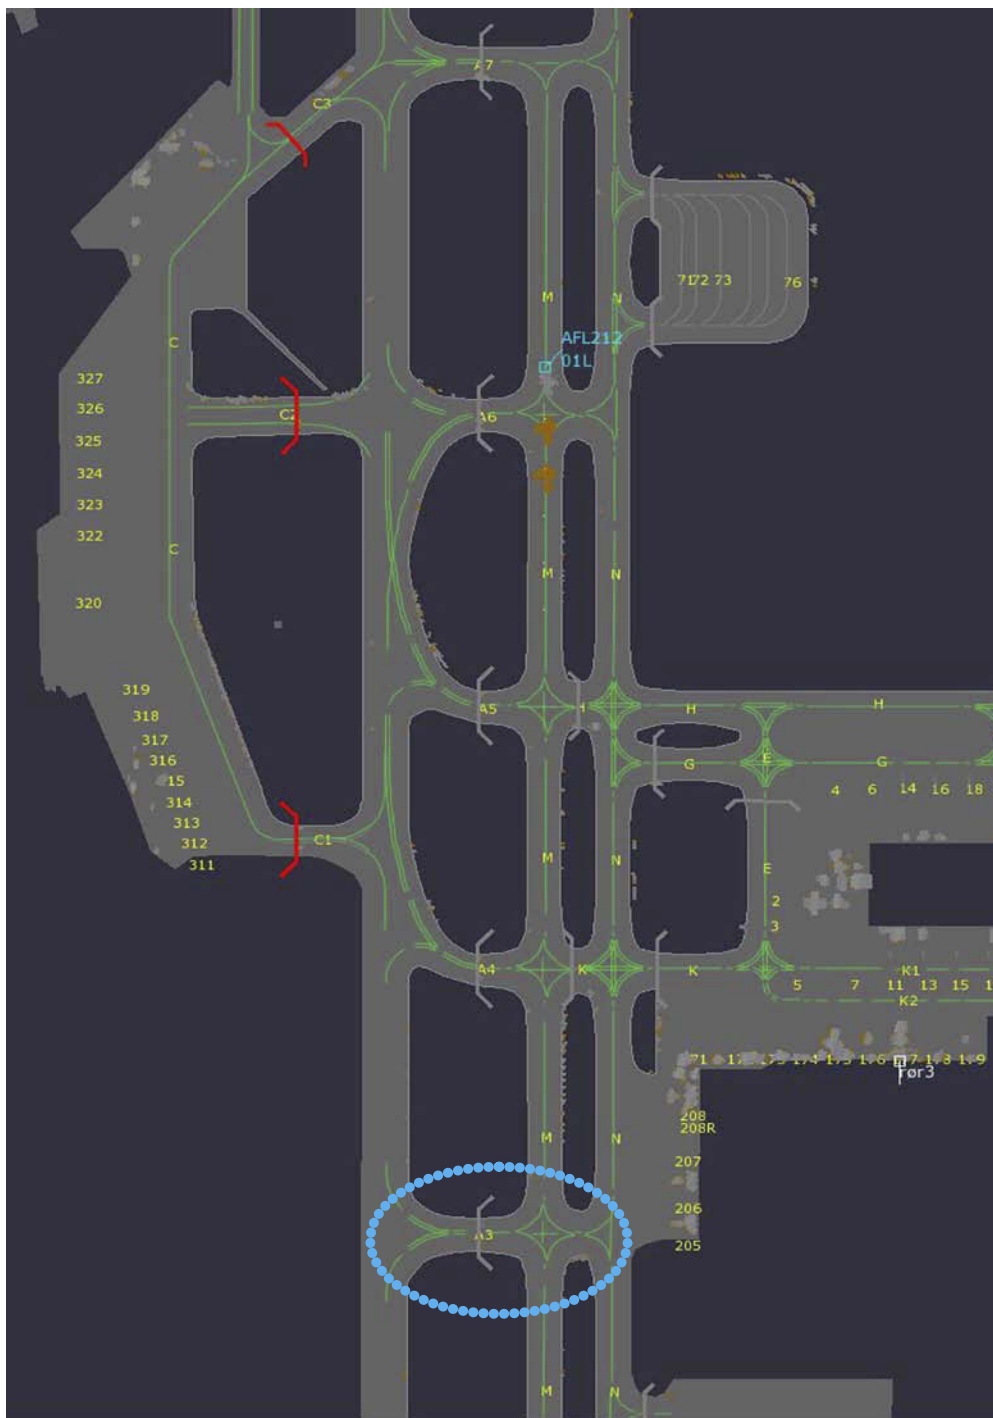
**Bilde 1**

- 1.1.17 Avspilling av data fra bakkeovervåkingssystemet i kontrolltårnet (A-SMGCS) viste at det tok 16 sekunder fra Aeroflot begynte svingen fra taksebane N mot intersection A3 kl. 15:18:14 til de svingte forbi avkjøringen til A3 inn mot taksebane M kl. 15:18:30.

Figuren viser et utsnitt fra bakkeovervåkingssystemet på Gardermoen (A-SMGCS). Krysset A3 – M – N er markert med blå stiplet ring. Luftfartøyet (grå skygge) med blå etikett "AFL212", ses sør av avisningsplattform A-North. Luftfartøyets hovedhjul har på dette tidspunktet lettet fra bakken. Bildet viser at det ikke befinner seg andre fly eller kjøretøy i nærheten. Bildet viser også at all taksebanebelysning er slått på, og at stopplysrekkene kun er slått på i venteposisjonene C1, C2 og C3.

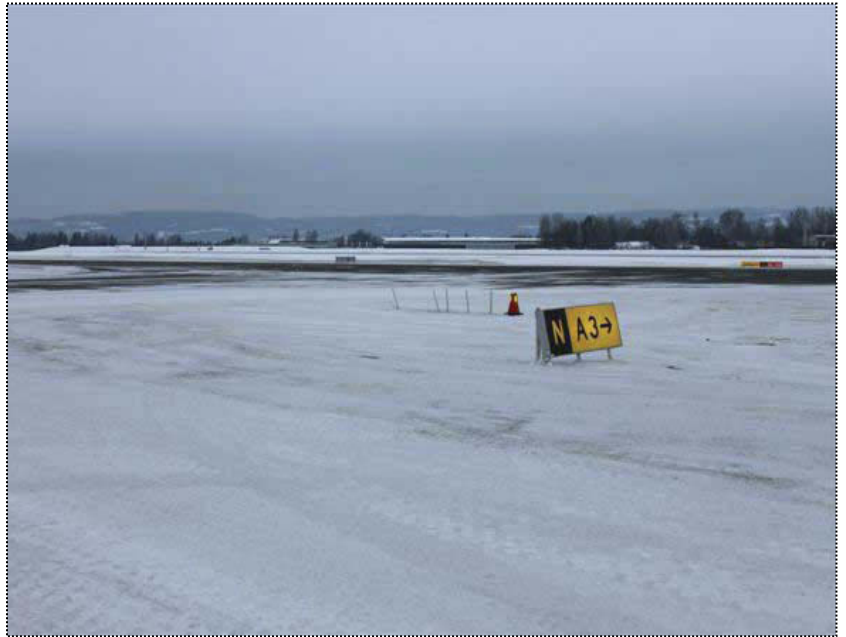
Bilde 2

- 1.1.14 Fartøysjefen, som takset flyet, observerte skiltet på høyre side som fortalte at de var på taksebane N og at avkjøring til A3 var første til høyre. Det sto ikke på noe skilt at taksebane M lå mellom avkjøringen og venteposisjon A3. Første til høyre var også taksebane M (se vedlegg C, bilde 2).

Bildet er tatt i bakkehøyde, ca 1 time etter hendelsen. Det svarte feltet på bildet er taksebane M, og avkjøring fra taksebane N til taksebane M. (Taksebane N vises ikke, kun snødekt felt på taksebaneskulder). Skiltet i front står på høyre side av taksebane N, og viser at A3 er første avkjøring til høyre. Skiltet gir ikke informasjon om at taksebane M befinner seg mellom N og A3. Foto: OSL.

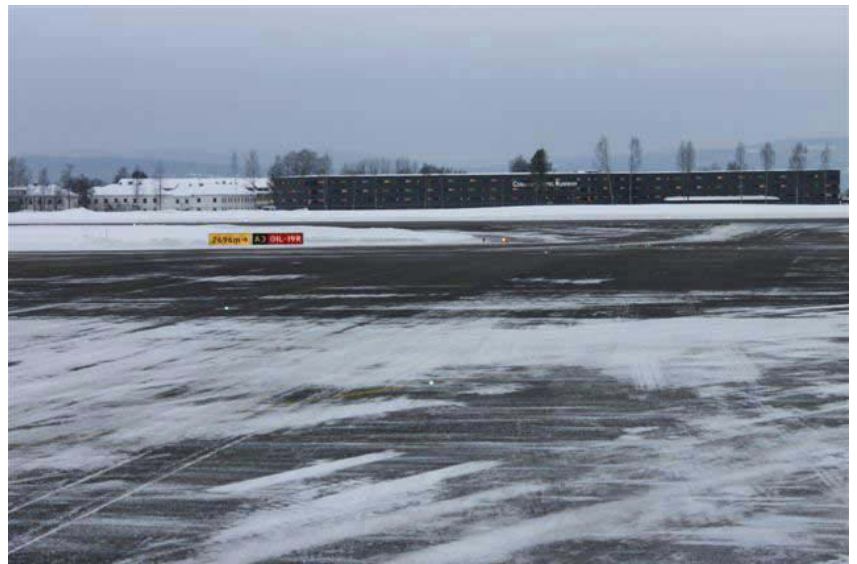
Bilde 3

- 1.1.15 Fartøysjefen fortalte i sin samtale med havarikommisjonen at han observerte at det var mindre snø på taksebane M enn på taksebane N, og at han tolket dette som at det var en "svart" rullebane han takset inn på (se vedlegg C, bilde 3).

- 1.1.18 Under den 180 graders svingen fartøysjefen utførte fra taksebane N til taksebane M i nordlig retning, rettet han, etter eget utsagn, i liten grad blikket opp fra taksebanen. I det han svingte mot M, snudde han hodet og så gjennom høyre cockpitvindu for å styre nesehjulet på taksebanesenterlinjen. På dette tidspunktet var venteposisjon A3 til rullebanen på hans venstre side. Fartøysjefen unngikk dermed å se at det ut til venstre i venteposisjon var lyssatte skilt og gule rullebanevarsellys som blinket på hver side, samt de røde og hvite markeringene "RWY AHEAD" som var malt på bakken (se vedlegg C, bilde 3).

- 1.1.19 Venteposisjon A3 var utstyrt med stopplysrekke, som ikke var tent. Fartøysjef fortalte at han fant det sannsynlig at en tent stopplysrekke ville ha tiltrukket seg hans oppmerksomhet da han svingte inn mot A3 fra taksebane N (se vedlegg C bilde 3, samt 6 og 7).

Bildet er tatt i bakkehøyde ca 1 time etter hendelsen, og viser krysset mellom taksebane N og M i retning mot venteposisjon A3.

“RWY AHEAD” kan kun skimtes i venteposisjon. Bildet viser det venstre intersection takeoff skiltet som angir avgangsdistanse for rullebanen (TORA) på 2696 m, venteposisjon A3 for rullebane 01L-19R. Grønne taksebanelys skimtes, likeledes blinkende rullebanearvslyss. Stopplysrekken er ikke tent. Foto: OSL.

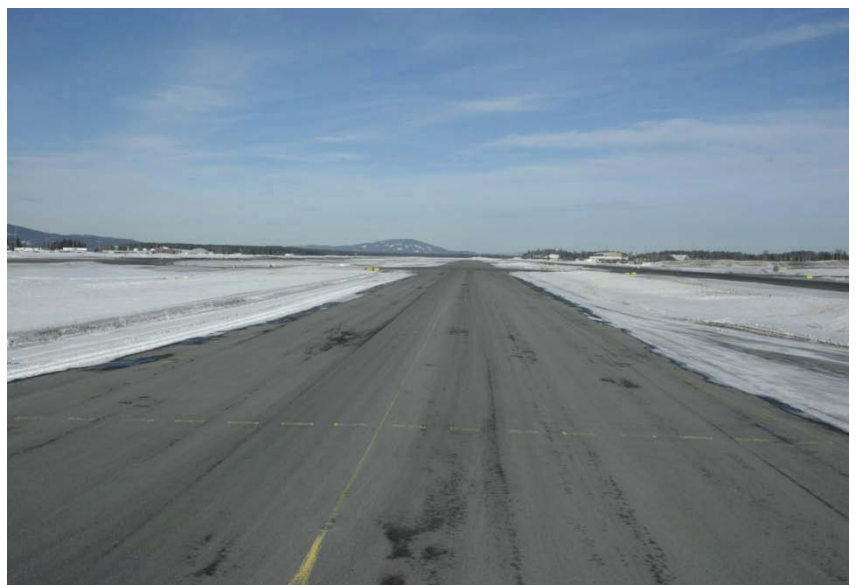
Bilde 4

Bildet er tatt under havarikommisjonens befarings på Gardermoen den 9. mars 2010, og viser taksebane M nordover fra A3. Bildet er tatt i en høyde på 4 m fra bakken (Airbus A320 cockpit høyde over bakken). Det var et tynt lag med snø på taksebanen den 25. februar, men fartøysjefen så den gule taksebanemerkingen. Foto: SHT.

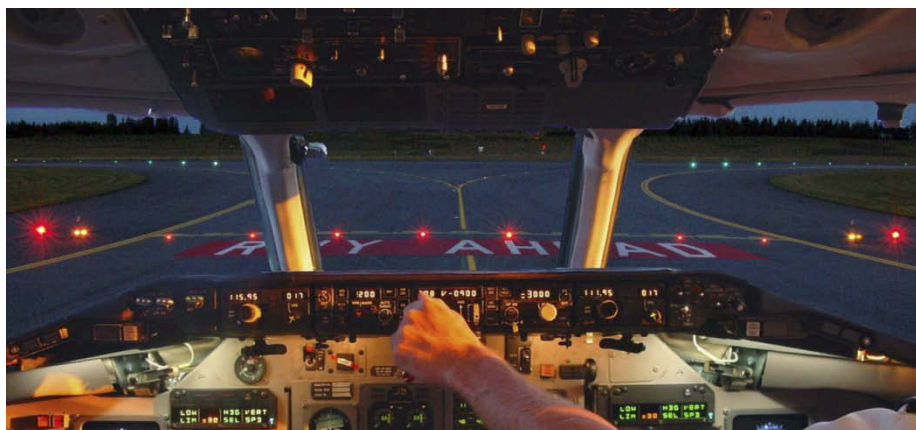
Bilde 6

Bildet er ikke tatt i forbindelse med hendelsen, men illustrerer hvordan stopplysrekkene, "RWY AHEAD" og rullebanevarsellysene tar seg ut fra cockpit. Foto: LRST ENGM.

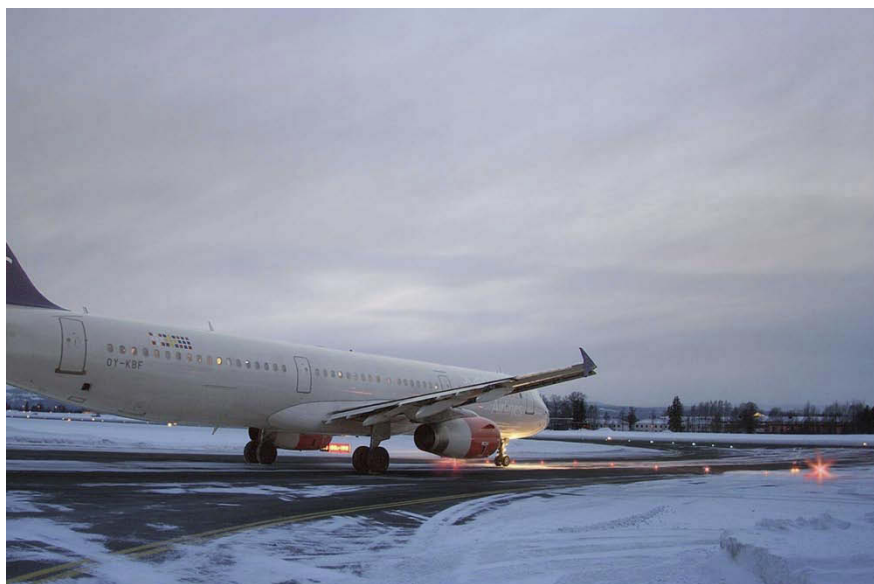
Bilde 7

Bildet er ikke tatt i forbindelse med hendelsen, men illustrerer hvordan stopplysrekkene og rullebanevarsellysene arter seg når det er mørkere enn det var på hendelsestidspunktet. Foto: LRST ENGM.
