RAPPORT

SL 2020/03

RAPPORT OM LUFTFARTSULYKKE VED OSLO LUFTHAVN GARDERMOEN 11. JANUAR 2017 MED CESSNA AIRCRAFT COMPANY 560 ENCORE, LN-IDB, OPERERT AV HESNES AIR AS

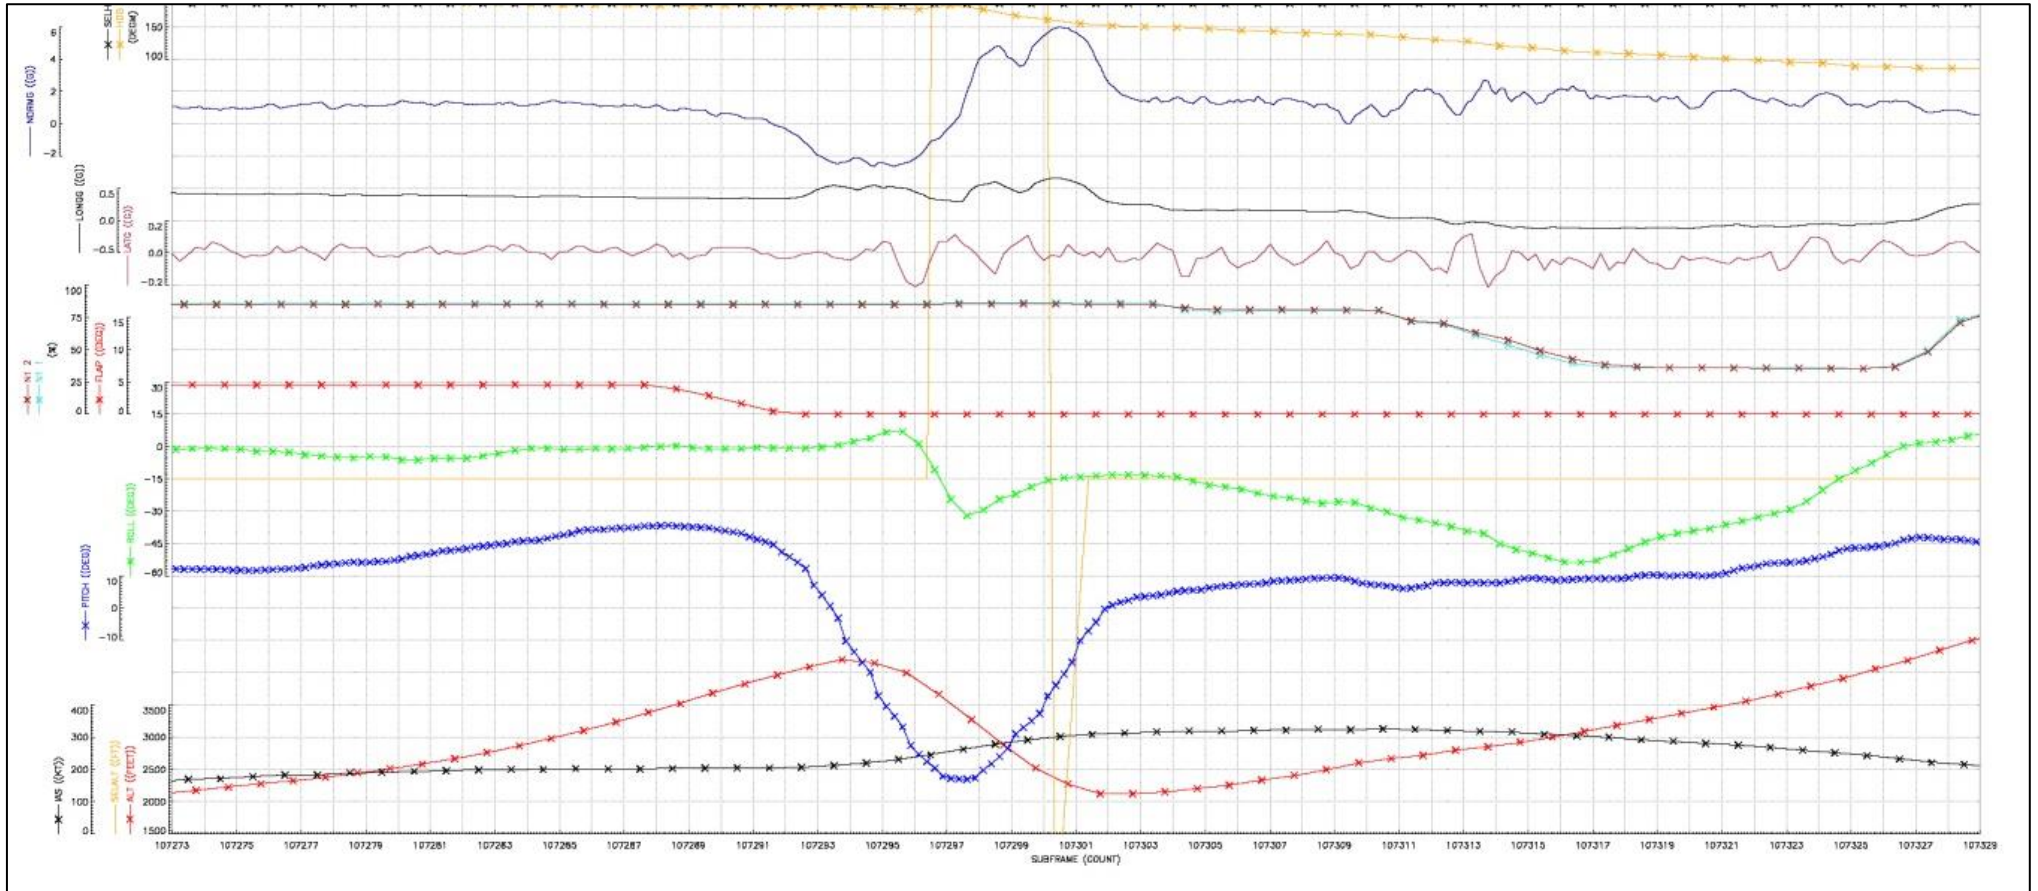
Under SHTs påfølgende møte med Textron Aviation i Wichita, Kansas 30.10.2017, diskuterte SHT mulige hypoteser med Textron Aviation. Konklusjonen ble at Textron Aviation var enig med SHT at eneste forklaring på hendelsen var «tailplane stall».

Figur 9: Utskrift fra Flight Data Recorder. Kilde: FDR-data LN-IDB

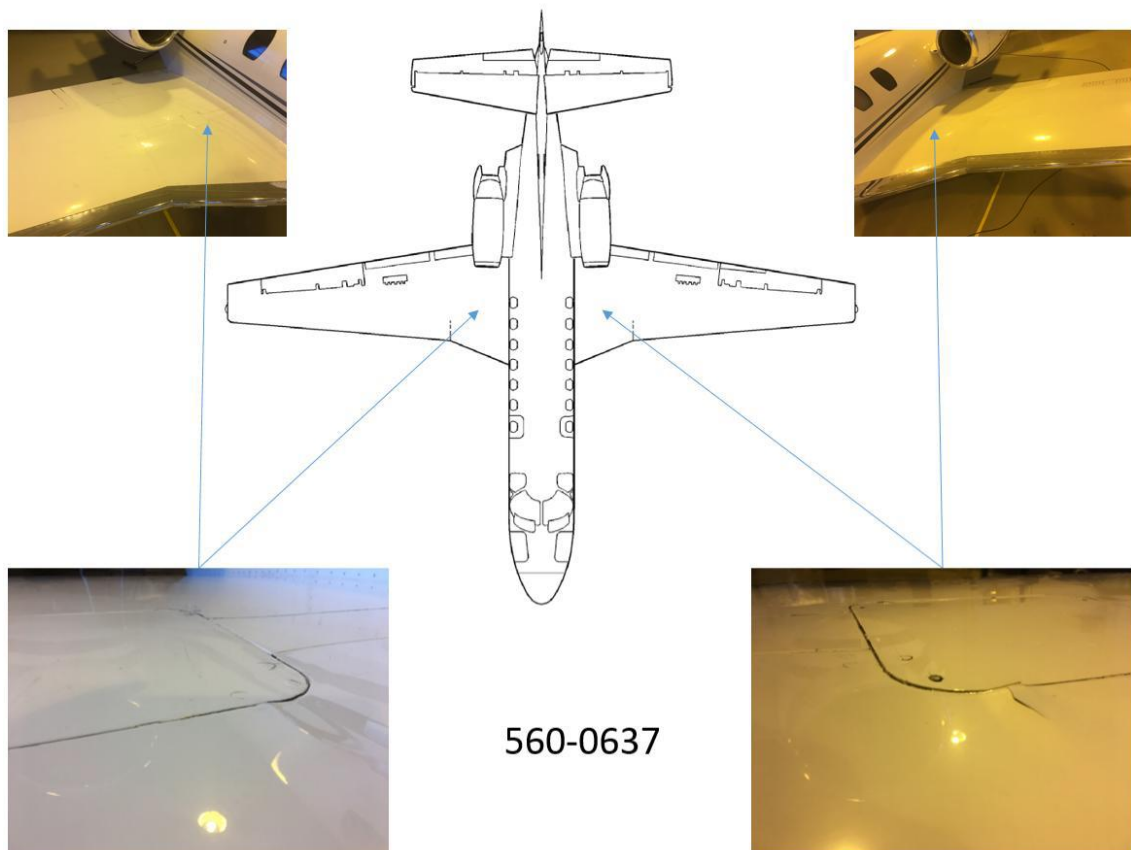
Figur 11: Synlige skader på vingenes overside. Foto: Hesnes Air AS

- 1.12.2.1 På grunn av de høye G-belastningene som flyet ble utsatt for, oppstod det deformasjoner flere steder på oversiden av begge vinger. Det oppstod også deformasjoner på motornaceller og på skrog over vinger (se figur 11 og vedlegg B for detaljer). Flyet var så skadet at det ikke ble funnet økonomisk regningssvarende å reparere det.

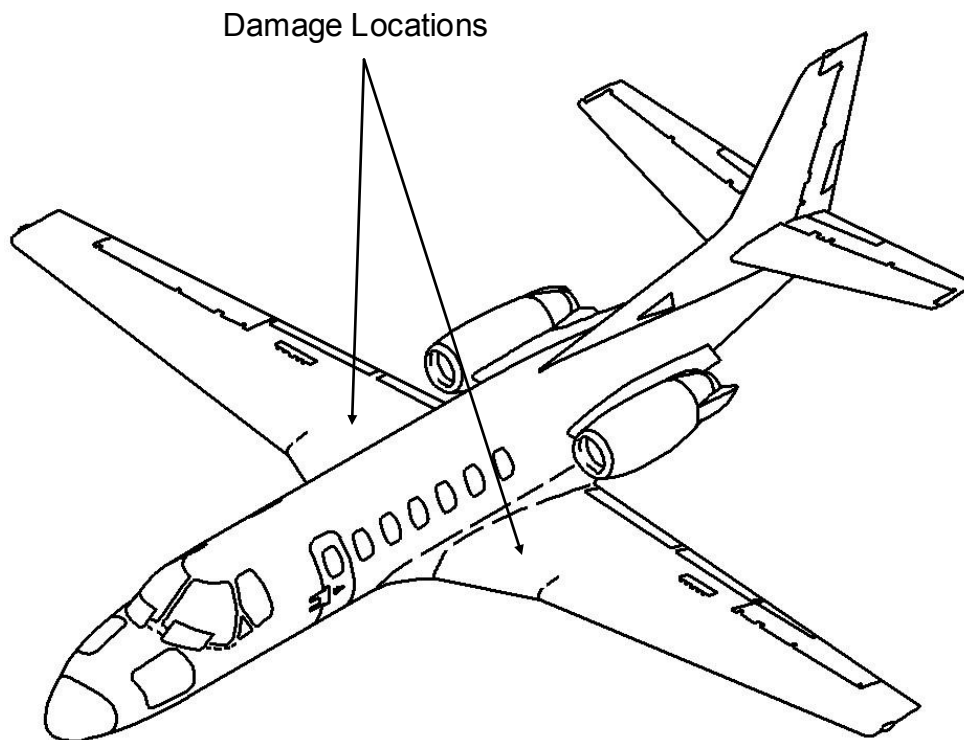
Figure 1.0 Major Damage Locations on the Model 560

Summary: On Wednesday 11 January 2017, the aircraft took off from Oslo-Gardermoen Airport, Norway for a short flight to Sandefjord-Torp Airport, Norway. At 2,000ft the aircraft went into a steep dive, the pilot regained control at 200ft. The aircraft then landed at Sandefjord-Torp Airport without any further incident. A significant crease was found on both left and right upper stub wings.

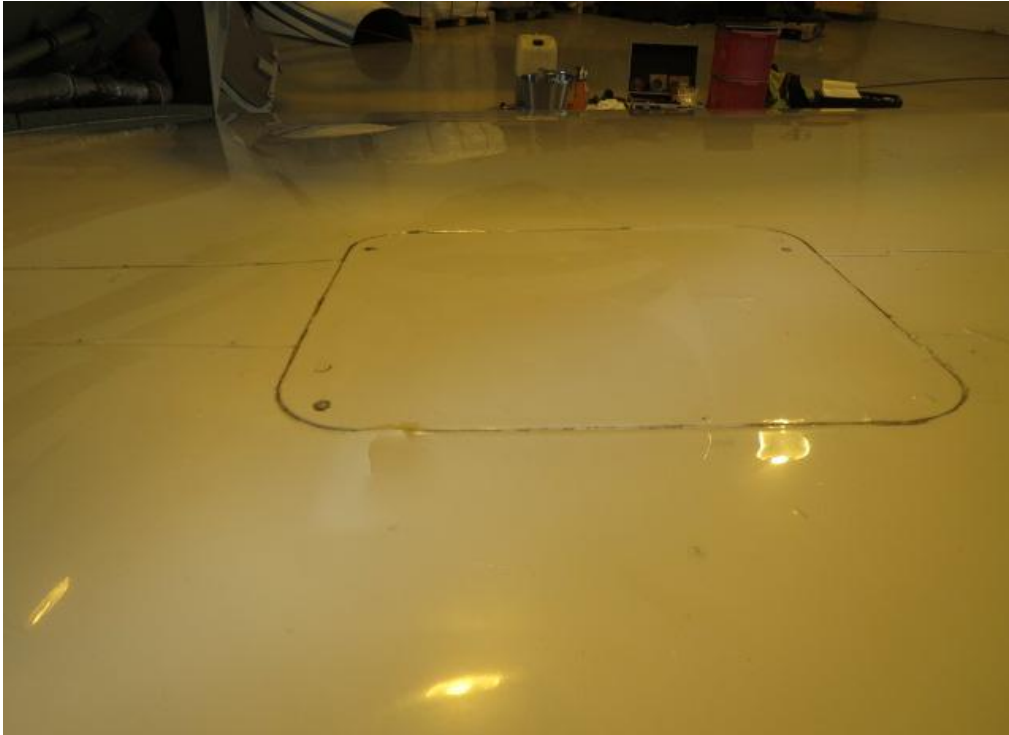
1.4 Crease in LH Upper Stub Wing Skin - WS 60.50

Condition #3: Creases to both left & right hand stub wing upper skin at approximately WS 60.50.

Disposition: Remove and replace in accordance with the appropriate chapters of the Model 560 Maintenance Manual & Structure Repair Manual.

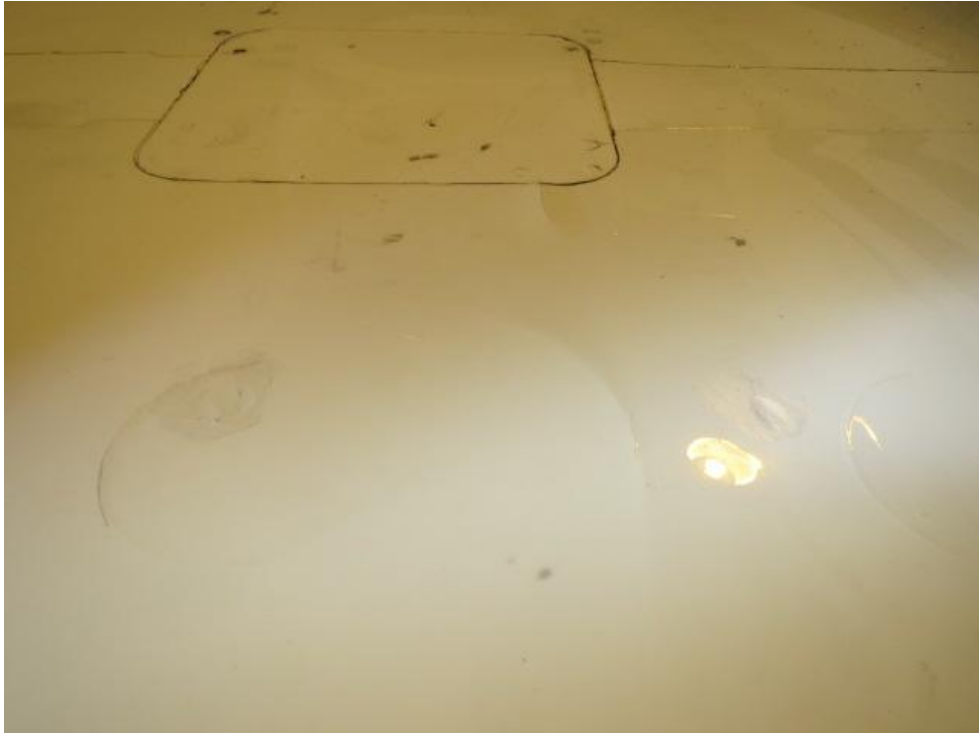
Figure 1.6 Raised Areas on RH Upper Stub Wing Skin

Condition #4: Small creases to left & right hand stub wing upper skin access panels between WS 30.073 – WS 91.073.

Disposition: Remove and replace in accordance with the appropriate chapters of the Model 560 Maintenance Manual & Structure Repair Manual.

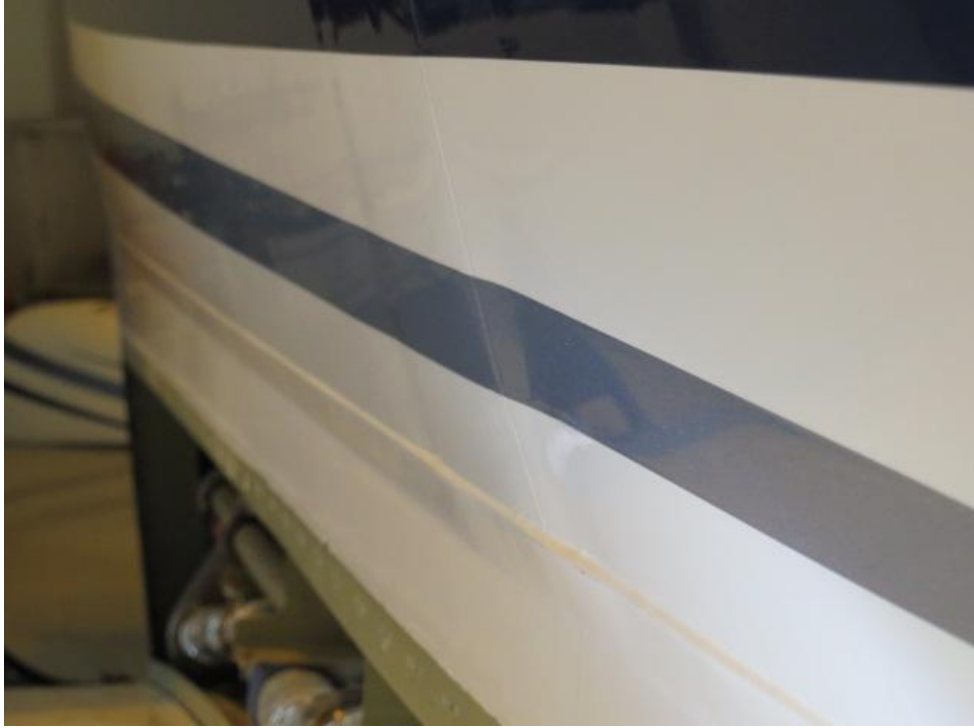
Fig 1.9 RH Fuselage Side Skin Contour Deviation – FS 309.90

Condition #5: Contour deviations to left and right hand fuselage side skins – FS 309.90

Disposition: *Visually inspect the fuselage external and internal structure and skins at the surrounding areas for buckled components. Access was limited at the time of the Structural Damage Evaluation. Further inspection is required to verify there is no failure of the substructure components.
