RAPPORT

SL 2010/18

**RAPPORT OM ALVORLIG LUFTFARTSHENDELSE
PÅ OSLO LUFTHAVN GARDERMOEN
25. FEBRUAR 2010 MED AIRBUS A320-214
VP-BWM, OPERERT AV AEROFLOT RUSSIAN
AIRLINES**

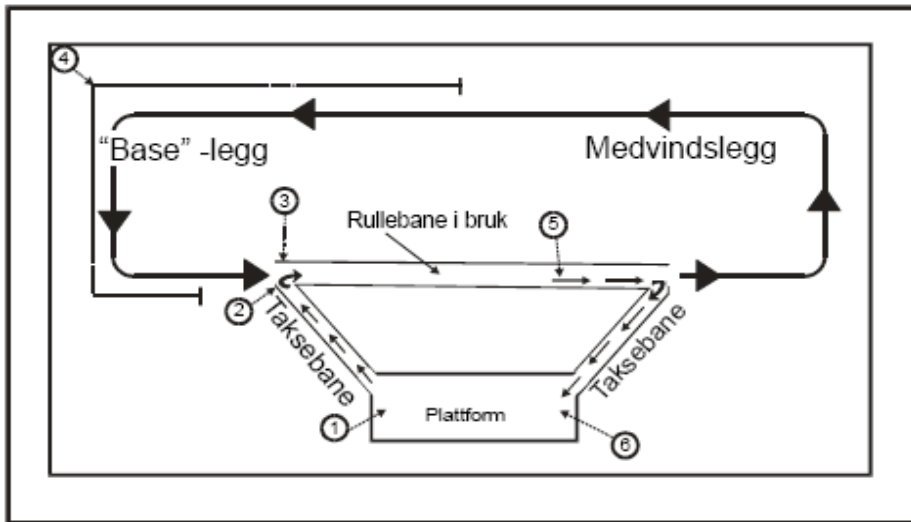
Figur 2: RFL 1 kapittel. 7, pkt. & fig 5.2.1 (fra ICAO doc 4444 (PANS-ATM))

*”Følgende posisjoner i landingsrunden eller langs takseruter er de hvor luftfartøyet normalt gis klareringer fra kontrolltårnet. **Luftfartøyer skal overvåkes nøye når de nærmer seg disse posisjoner (se fig. 5.2.1), slik at nødvendige klareringer kan gis uten forsinkelser.** Når det er praktisk mulig, skal klareringen gis uoppfordret.*

Anm.: Fig. 5.2.1 viser et system hvor landingsrunder omfatter venstresvinger, dvs. venstre medvindslegg og venstre ”base”-legg.”

Retningslinjene for når flygeleder skal avgi avgangsklarering, finnes i ICAO doc 4444, kapittel 7.6, pkt 7.6.2, og i tilsvarende norsk oversettelse i RFL I, kapittel 7 pkt. og fig. 5.2.1. ICAOs retningslinjer er gyldig for alle medlemsland, såfremt det enkelte land ikke har publisert relevante tillegg eller unntak i sin nasjonale AIP. Lufttrafikkjetenesten hadde ut over dette ingen føringer for avgivelse av avgangsklarering i lokalt regelverk.

Den innledende teksten i RFL I (kapittel 7 pkt. og fig. 5.2.1) har fokus på overvåking av luftfartøyet, samt effektiv avgivelse av klareringer:

- a) Sjefsflygeleder Gardermoen kontrolltårn ga en påminnelse til flygeleiderne om bestemmelser for avgivelse av avgangsklarering i form av et oppslag i tårnheisen. Oppslaget tok utgangspunkt i tekst og figur fra RFL 1, kapittel 7, pkt. & fig 5.2.1 (se denne rapportens kapittel 1.10.13). Følgende tekst var lagt til:

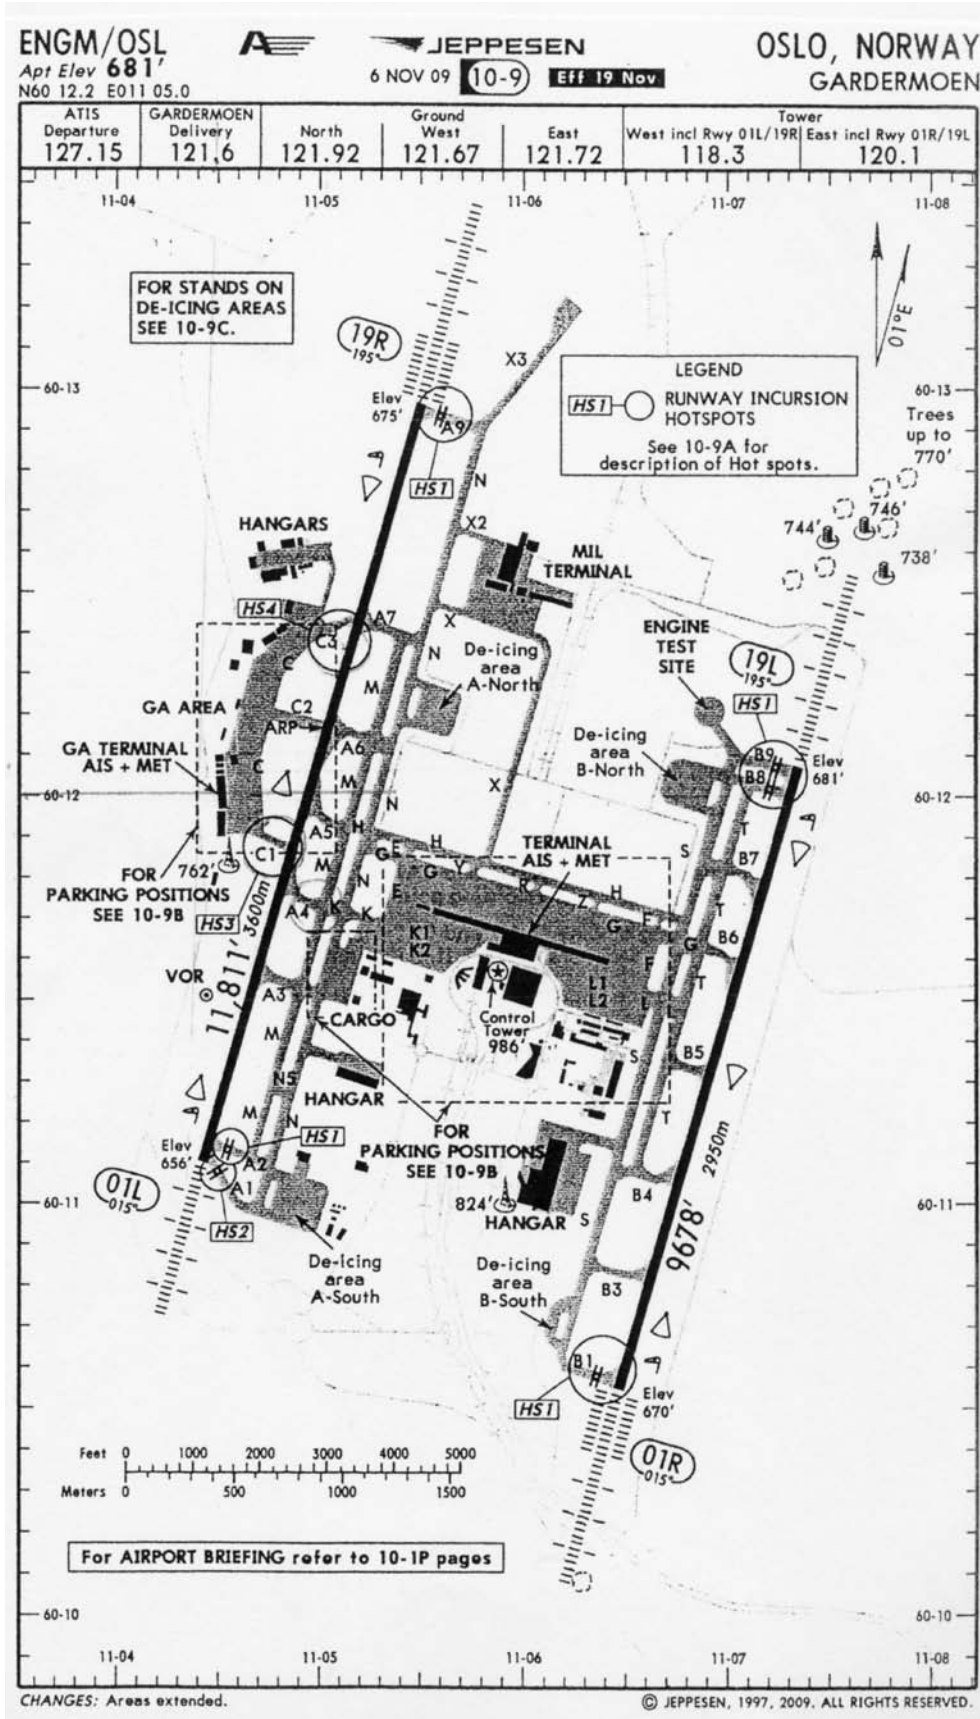
VEDLEGG B

Kopi av flygebesetningens Jeppesen kart over Oslo Lufthavn Gardermoen

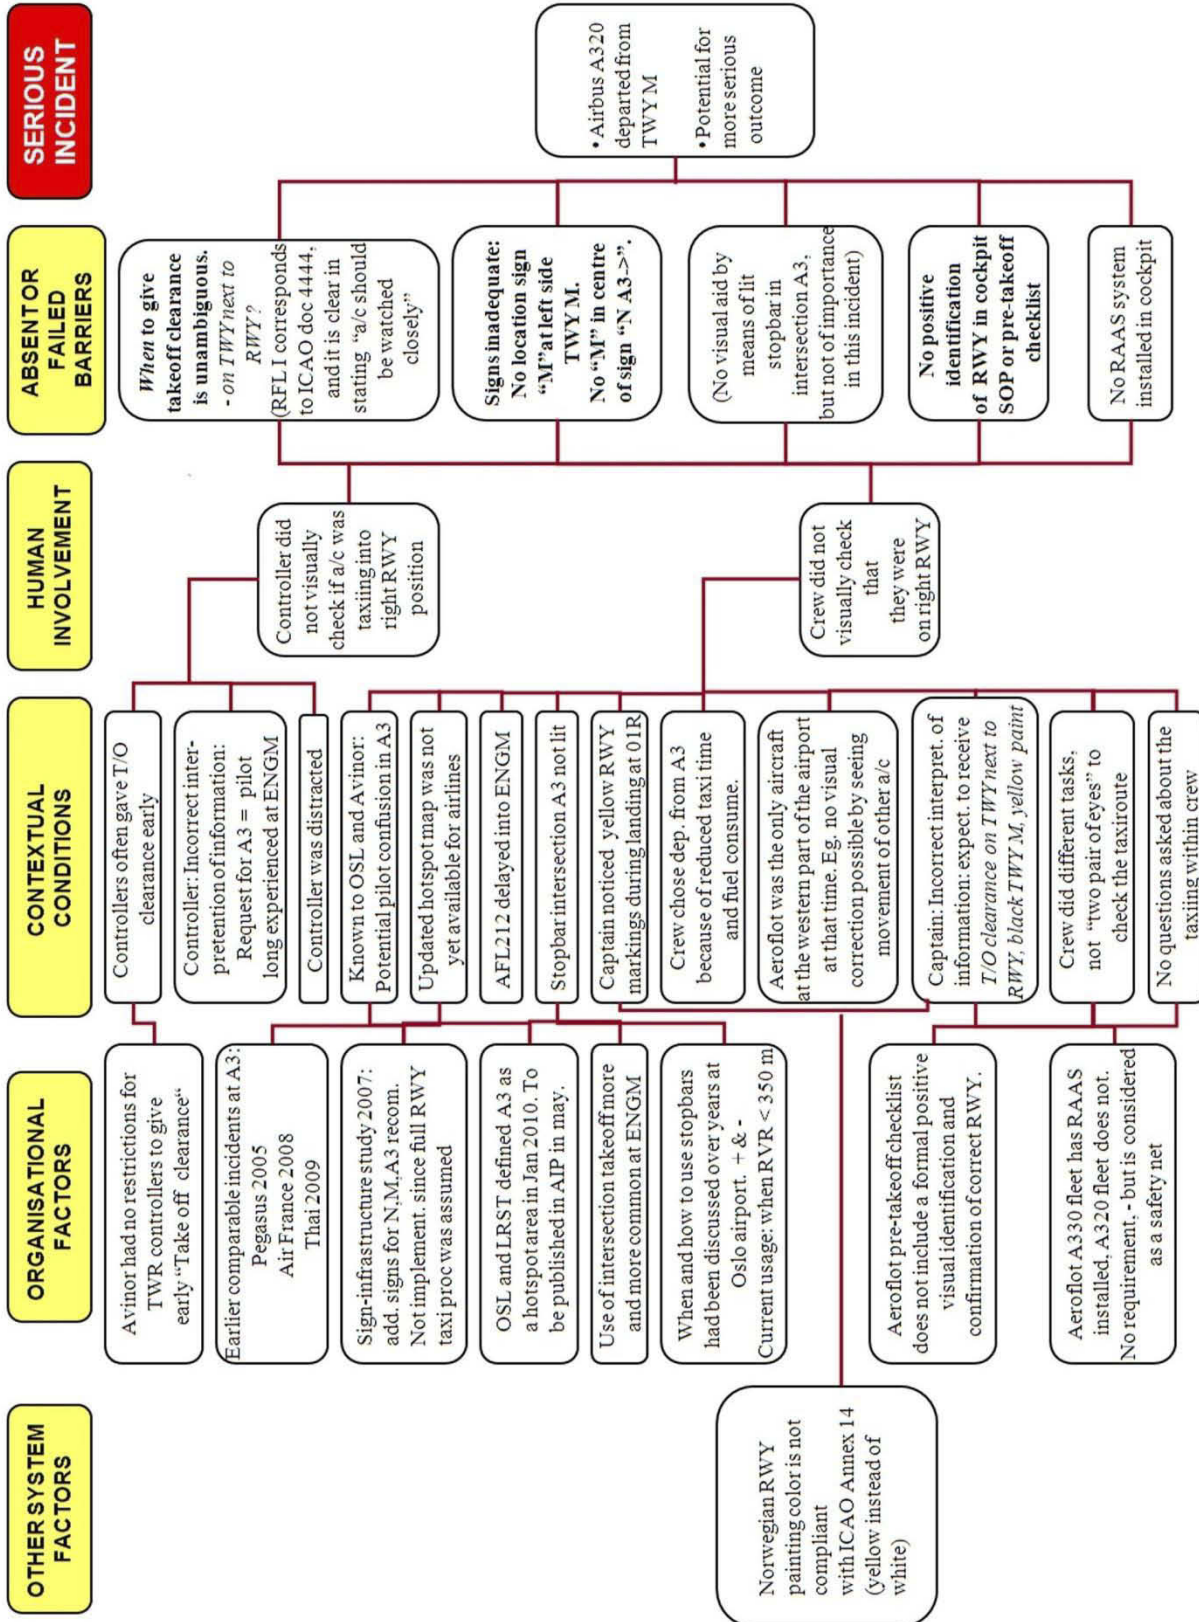
Vedlegg D Eurocontrol Systemic Occurrence analysis methodology (SOAM). "SOAM is a process for conducting a systemic analysis of data collected during an ATM safety occurrence investigation, and for summarising and reporting this information using a structured framework and standard terminology". Skjemaet viser SHTs SOAM analyse.
