RAPPORT

SL 2020/03

RAPPORT OM LUFTFARTSULYKKE VED OSLO LUFTHAVN GARDERMOEN 11. JANUAR 2017 MED CESSNA AIRCRAFT COMPANY 560 ENCORE, LN-IDB, OPERERT AV HESNES AIR AS

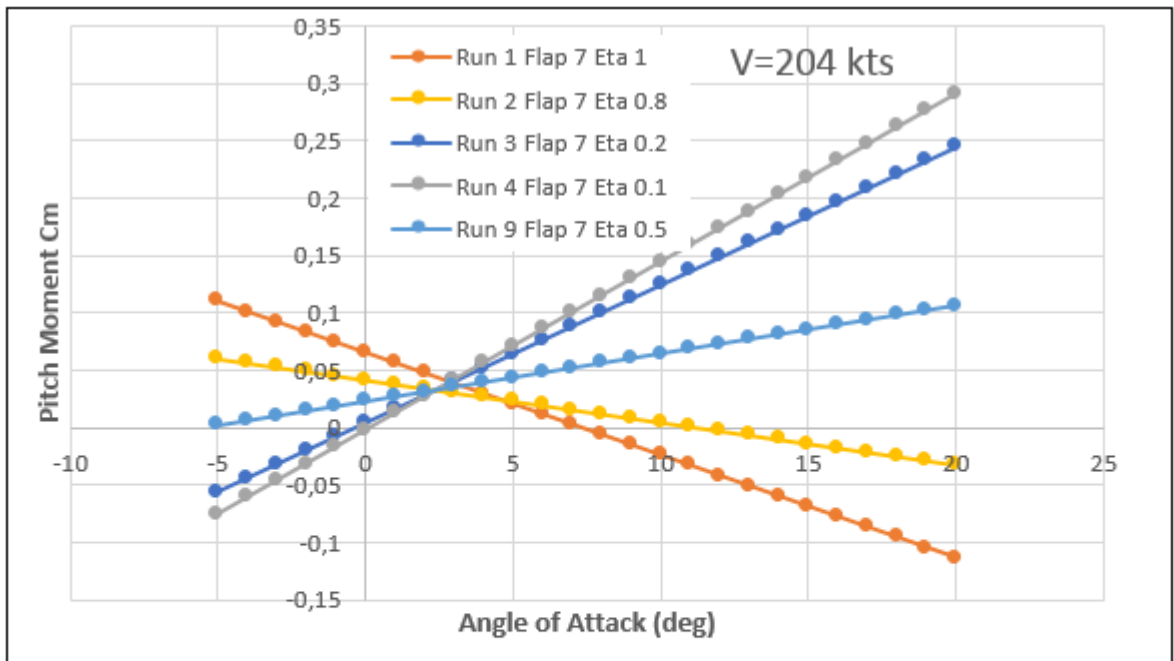
1.16.1.2 Figur 12 viser at flyets lengdestabilitet reduseres ved minskende effektivitet av haleflaten, som f. eks. ved forurensing i form av is, frosset snø eller slush. Run 1 viser flyets normale lengdestabilitet uten forurenset haleflate. Run 2 viser stabiliteten ved forurenset haleflate til 80 % effektivitet. Run 9, 3 og 4 i nevnte rekkefølge viser økende ustabilitet i pitch med økende forurensing/minskende effektivitet av haleflaten som ved steiling grunnet ising.

Stability decreases as Tailplane Efficiency Factor Decreases

Figur 12: Longitudinal Stability (Cm) vs Angle of Attack (deg). Illustrasjon: Coventry University jf. vedlegg E

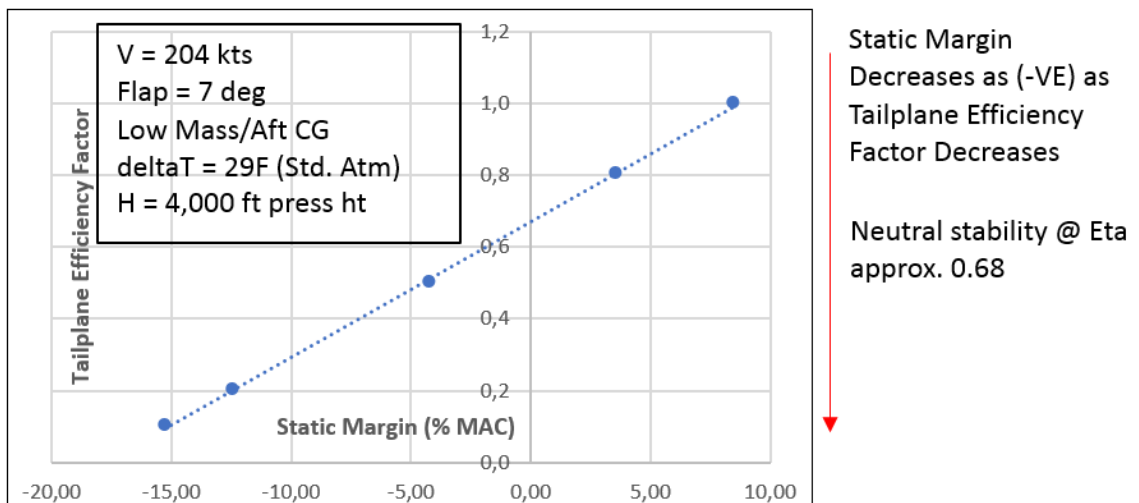
1.16.1.3 Figur 13 viser gradvis reduksjon av stabilitetsindikator Static Margin (% MAC) som funksjon av Tailplane Efficiency Factor (TEF) (som for eksempel forurensing i form av ising). Vi ser at flyet er nøytralt stabilt ved ca. 68 % TEF, og er ustabilt ved 20 % TEF.

Figur 13: Static Margin (% MAC) vs Tailplane Efficiency Factor (TEF). Illustrasjon: Coventry University jf. vedlegg E

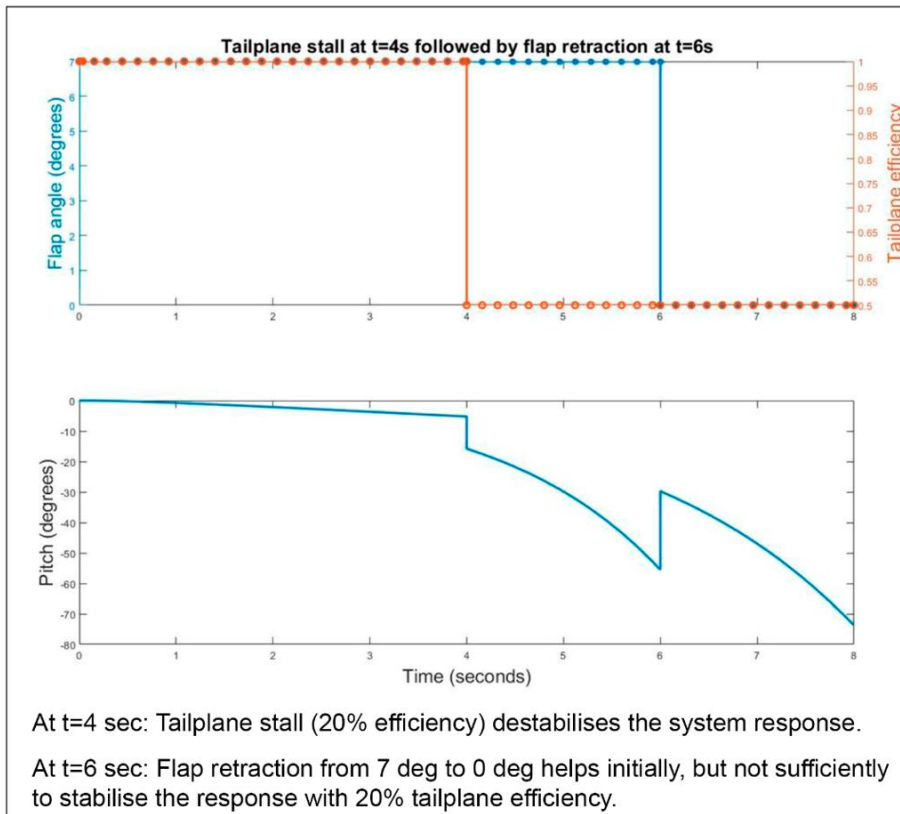
1.16.1.5 Figur 15 viser effekten av å trekke inn flaps ved steiling av haleflaten. Ved å trekke inn flaps reduseres flyets pitch down (nese ned) bevegelse.

At t=4 sec: Tailplane stall (20% efficiency) destabilises the system response.

Figur 15: Tailplane stall followed by flap retraction. Illustrasjon: Coventry University jf. vedlegg E

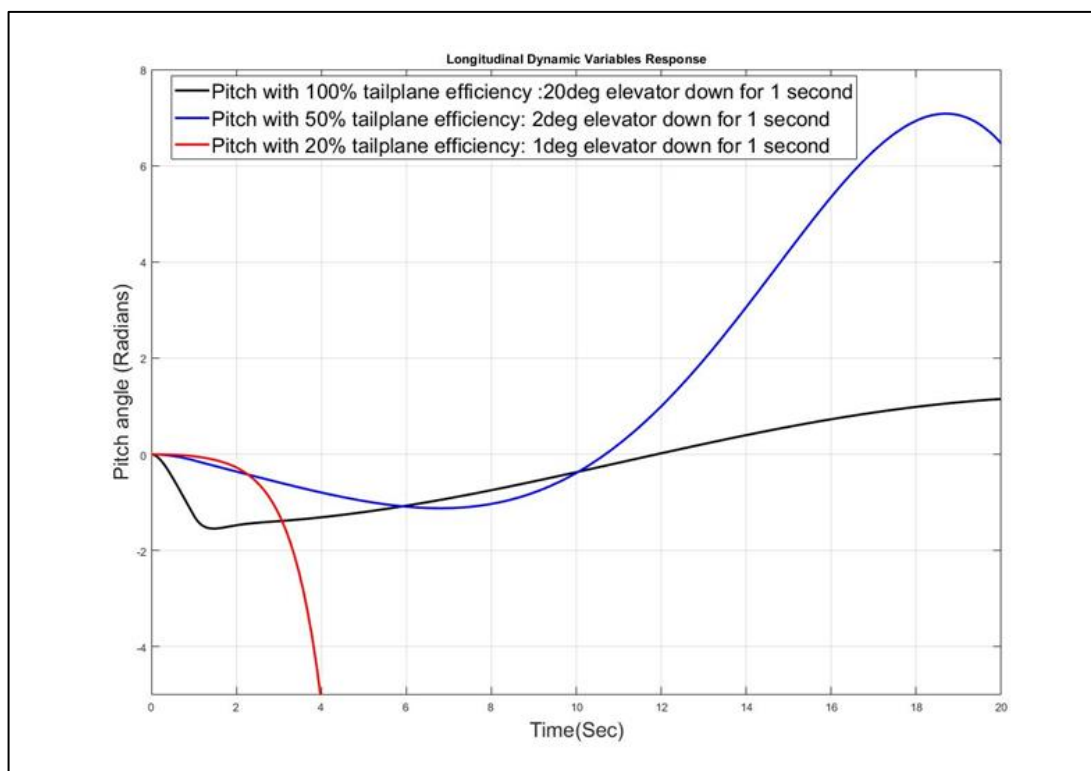
1.16.1.6 Den røde linjen i figur 16 viser at flyet er ustabilt ved 20 % haleflate-effekt (tailplane stall).

Figur 16: Longitudinal Dynamic Pitch Responses at 100%, 50% and 20% Tailplane Efficiency Factor. Illustrasjon: Coventry University jf. vedlegg E

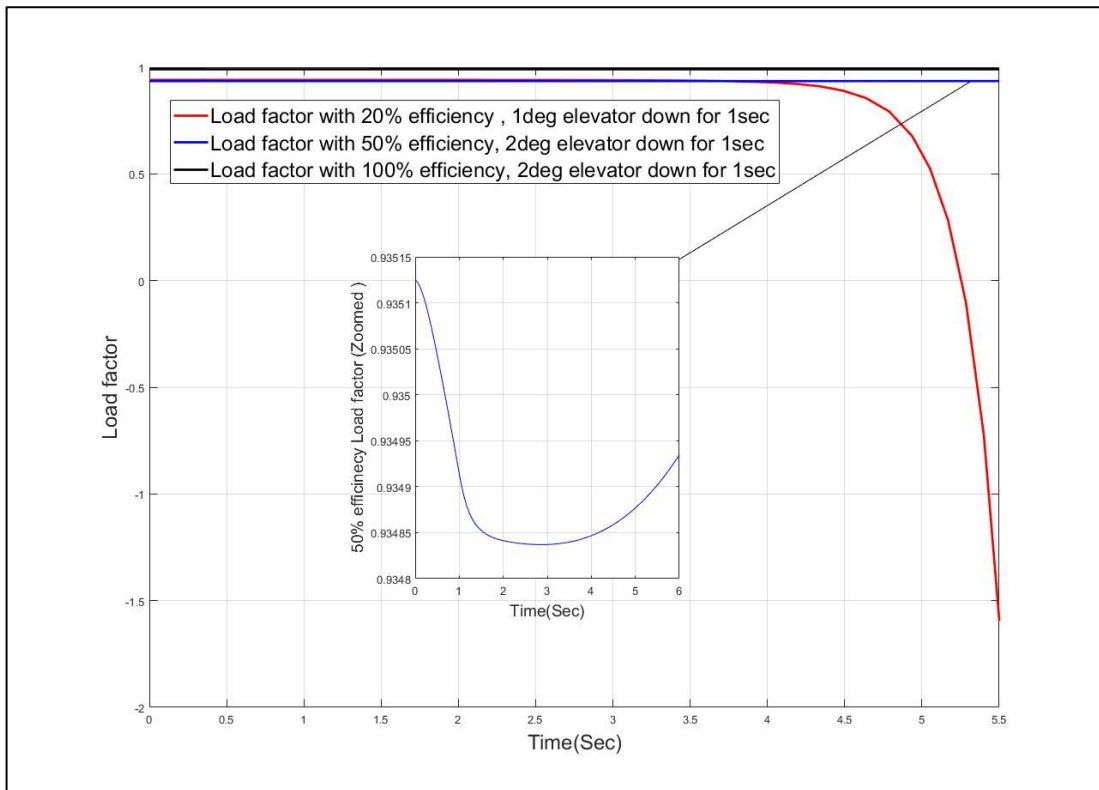
1.16.1.7 De tre linjene i figur 17 indikerer at en eventuell forurensning av haleflaten vil resultere i at TEF blir redusert til under 50 %, samt at flyet vil bli ustabilt (divergent) ved 20 % haleflate-effekt (tailplane stall). Den røde linjen i figuren viser at «pitch angle» forandringen over tid raskt utvikler negative verdier ved 20 % TEF hvilket vil resultere i at flyet blir utsatt for negative G-krefter.

Figur 17: Load Factor as a result of elevator inputs at 100%, 50% and 20% Tailplane Efficiency Factor. Illustrasjon: Coventry University jf. vedlegg E

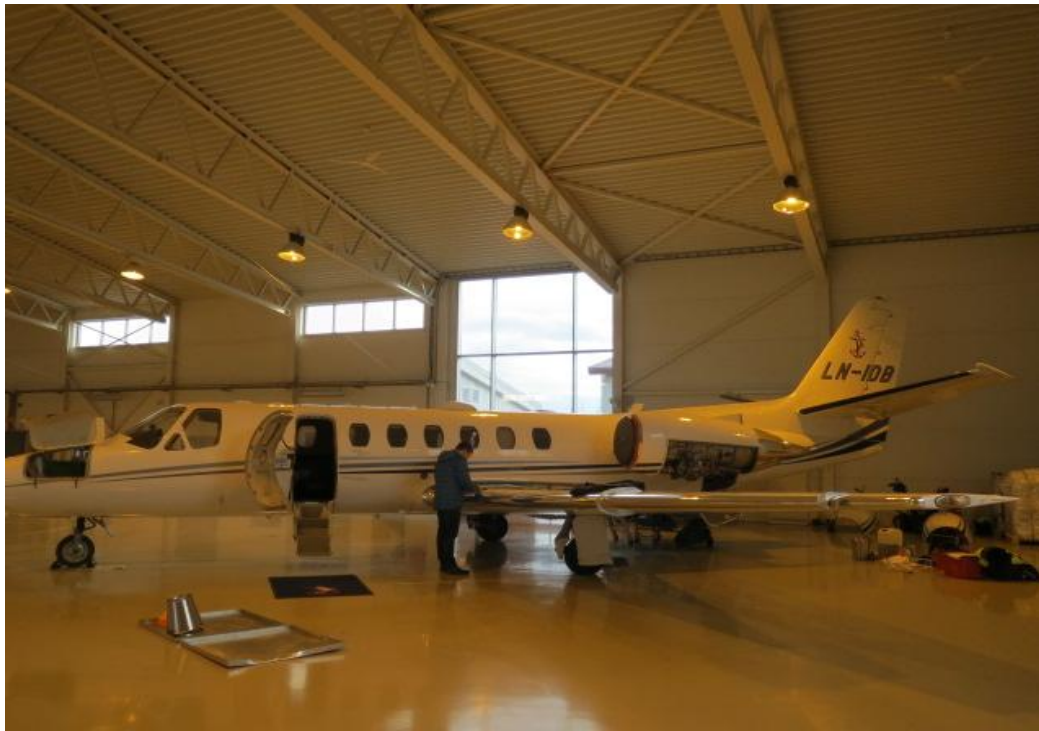
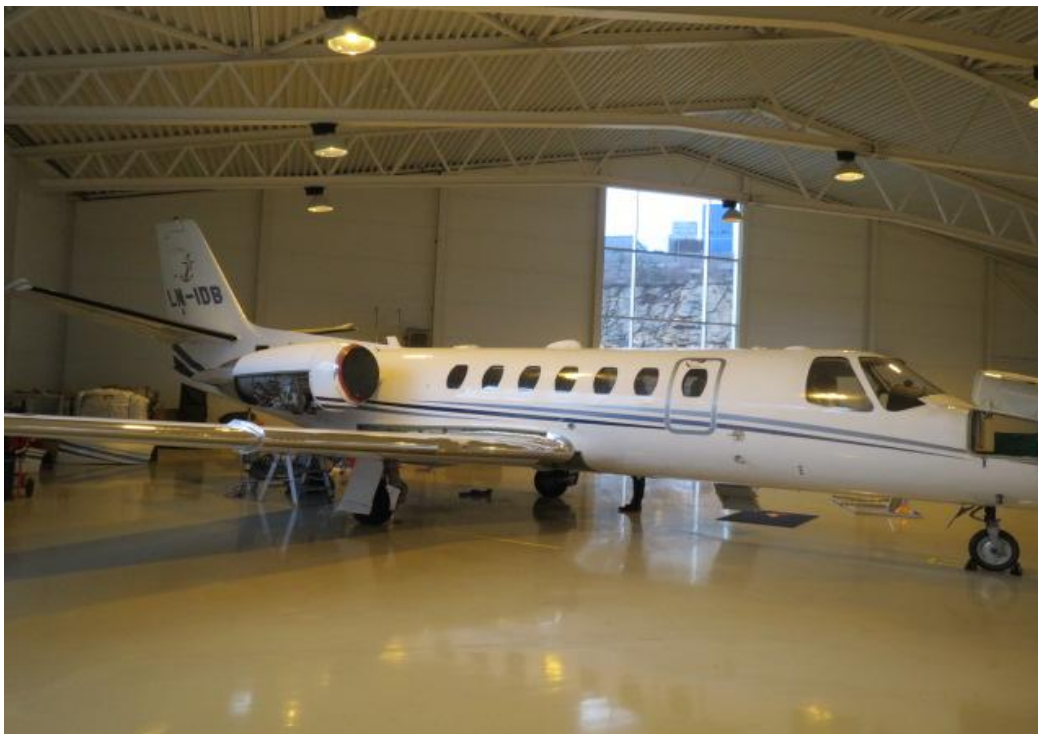
Figure 1.1 View of aircraft after being recovered

Summary: On Wednesday 11 January 2017, the aircraft took off from Oslo-Gardermoen Airport, Norway for a short flight to Sandefjord-Torp Airport, Norway. At 2,000ft the aircraft went into a steep dive, the pilot regained control at 200ft. The aircraft then landed at Sandefjord-Torp Airport without any further incident. A significant crease was found on both left and right upper stub wings.

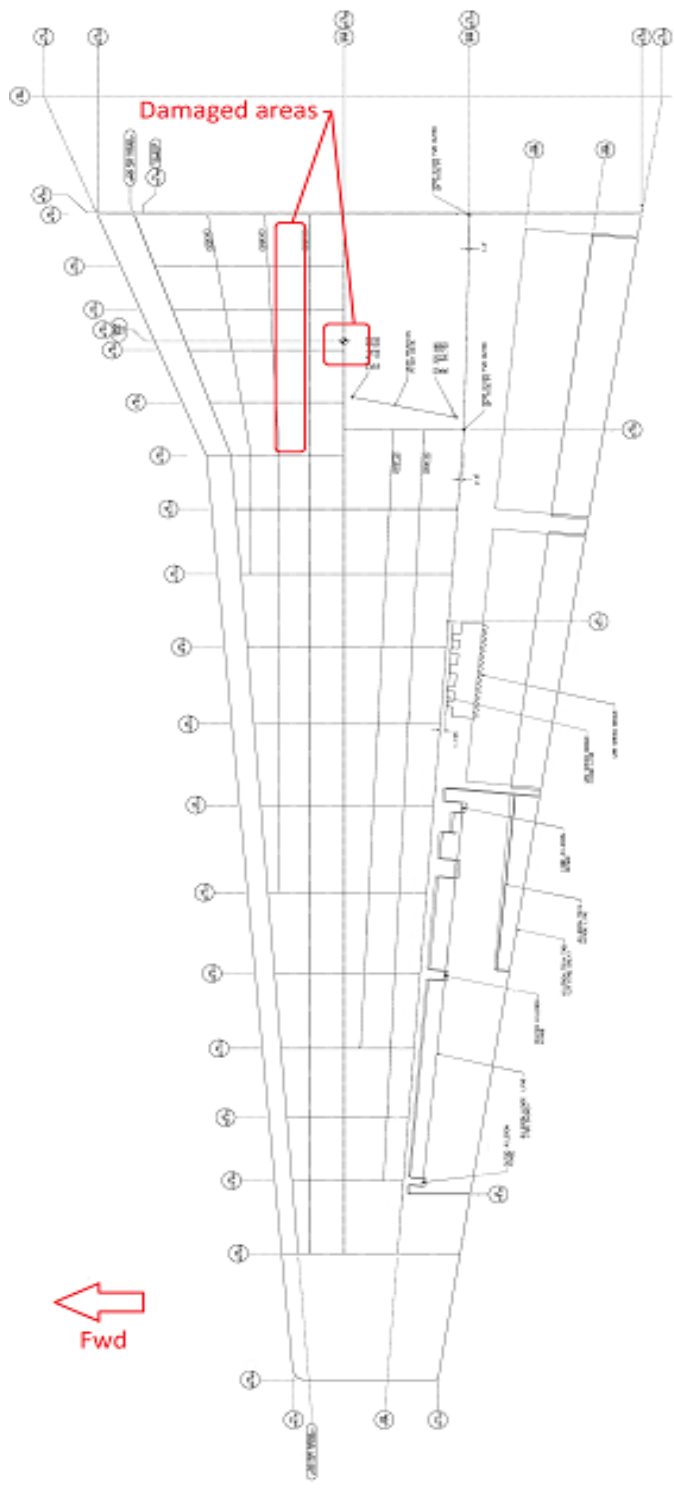
Figure 1.3 LH Wing Damage Locations

Condition #3: Creases to both left & right hand stub wing upper skin at approximately WS 60.50.

Condition #4: Small creases to left & right hand stub wing upper skin access panels between WS 30.073 – WS 91.073.

Disposition: Remove and replace in accordance with the appropriate chapters of the Model 560 Maintenance Manual & Structure Repair Manual.

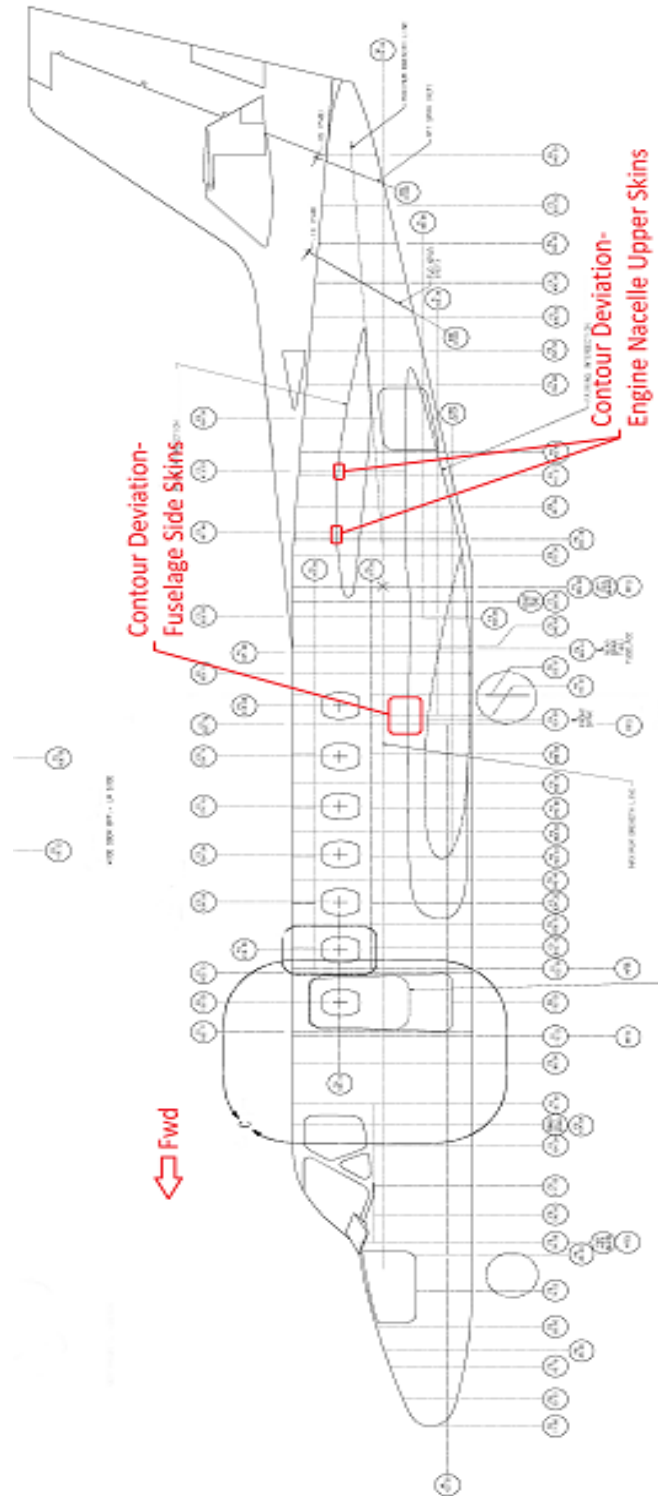
Figure 1.8 Contour Deviations – LH & RH Fuselage Side Skin and Engine Nacelle Upper Skins

Condition #5: Contour deviations to left and right hand fuselage side skins – FS 309.90

Disposition: *Visually inspect the fuselage external and internal structure and skins at the surrounding areas for buckled components. Access was limited at the time of the Structural Damage Evaluation. Further inspection is required to verify there is no failure of the substructure components.

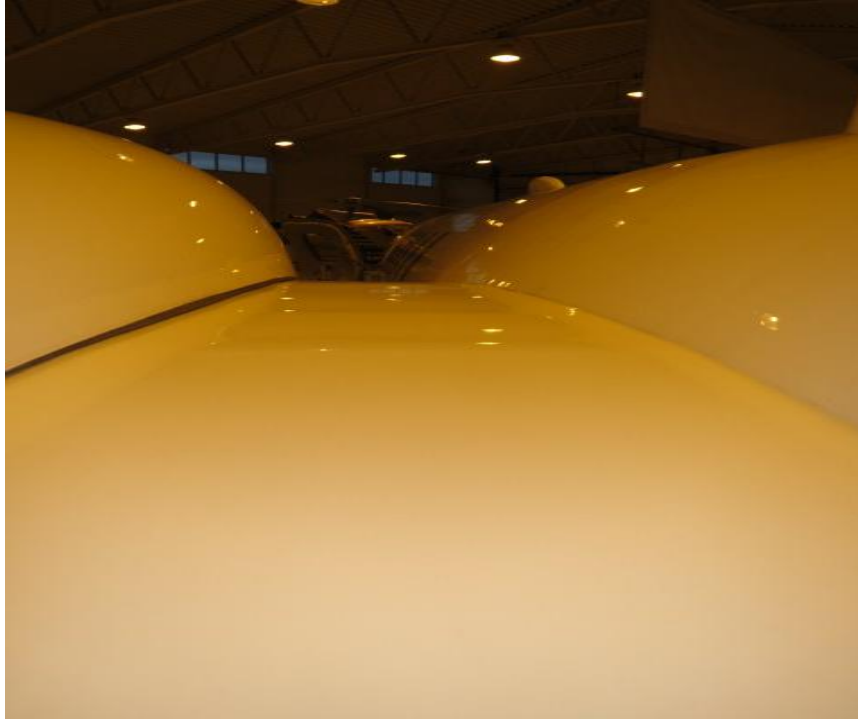
Figure 1.12 LH Engine Nacelle Upper Skin Deviations – FS 387.48 & FS 413.07

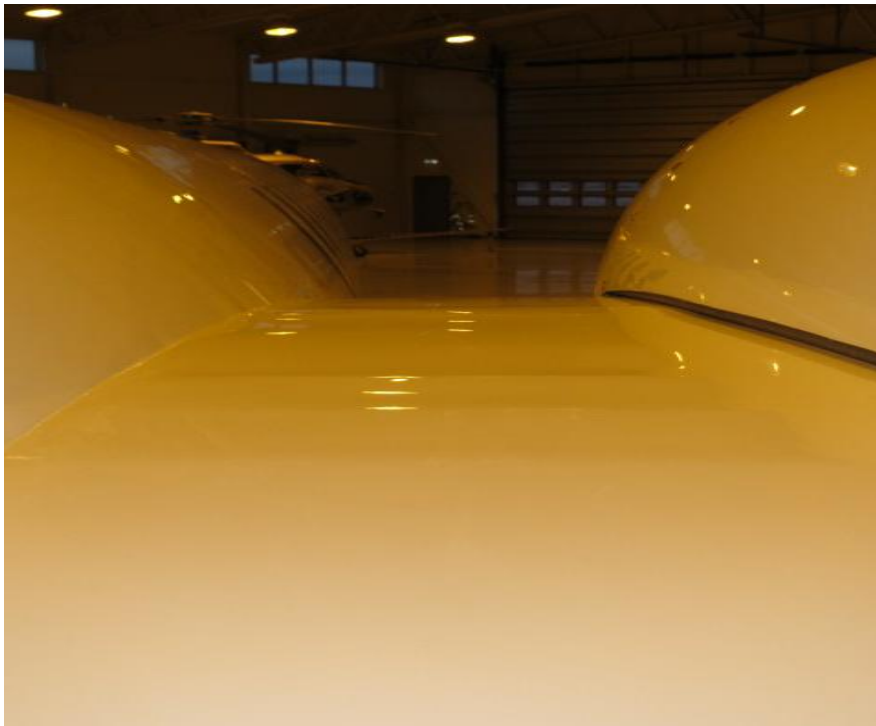
Figure 1.13 RH Engine Nacelle Upper Skin Deviations – FS 387.48 & FS 413.07

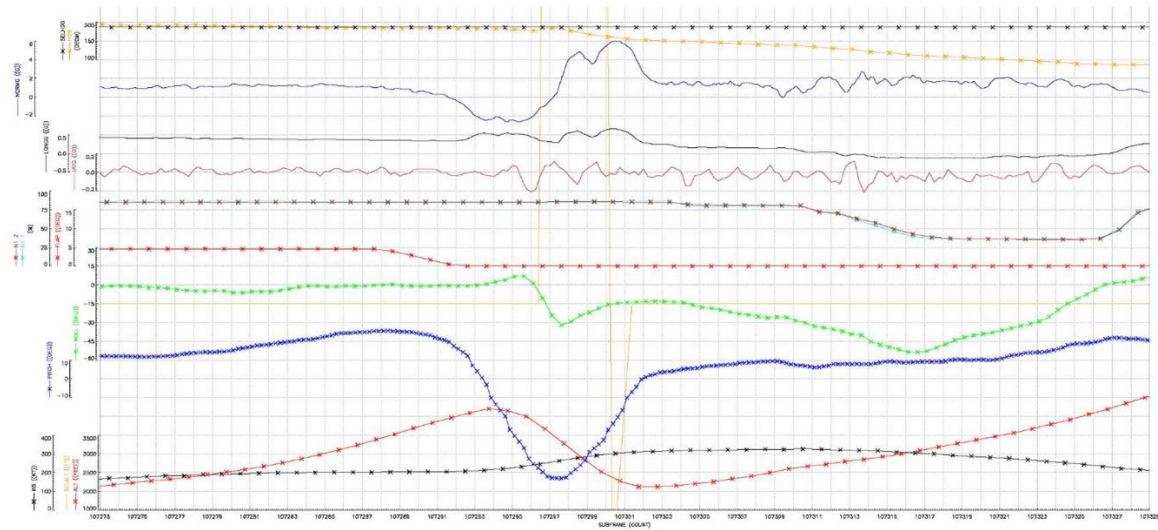
Figure 3, Flight Data

Using the available (limited) flight data (Figure 3) the data was re-sampled to enable derivation of additional parameters including flightpath angle and rate of climb/descent. Since the flight data was sampled at different rates, a smoothing spline tool was used in Matlab to smooth out data (Figure 4).

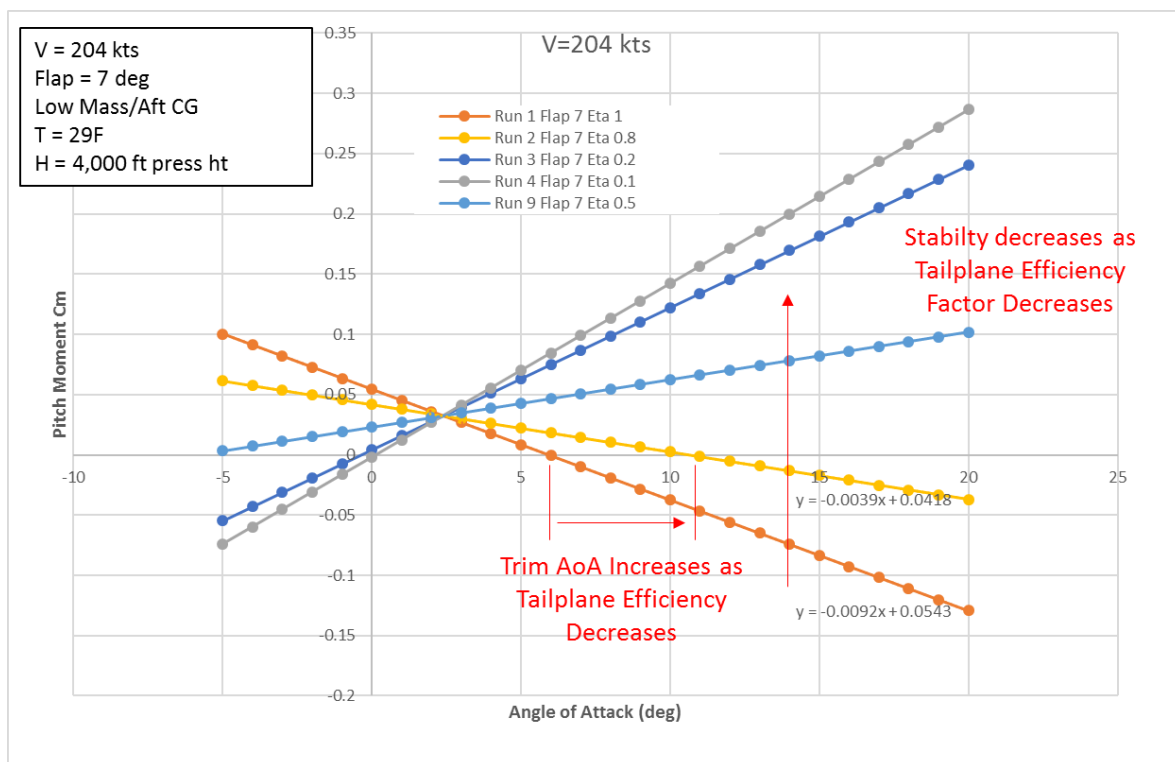
Figure 7, Pitching Moment vs AoA with Varying Tailplane Efficiency Factor

For the ‘generic business jet’, using the given flight condition of V= 204 KTAS, H = 4,000 ft pressure height, T = 29F, aft CG/low MTOM with flap = 7 degrees, the variation of pitching moment with angle of attack was obtained for a range of horizontal tailplane efficiency (η_{HT}) from 1 (100% efficient) to 0.1 (10% efficient) to simulate the effects of icing on the aircraft tailplane (Figure 7). The results show that the gradient ($\frac{dC_m}{dC_\alpha}$) decreases as the horizontal tailplane efficiency decreases, hence aircraft static stability also decreases as horizontal tailplane efficiency decreases.

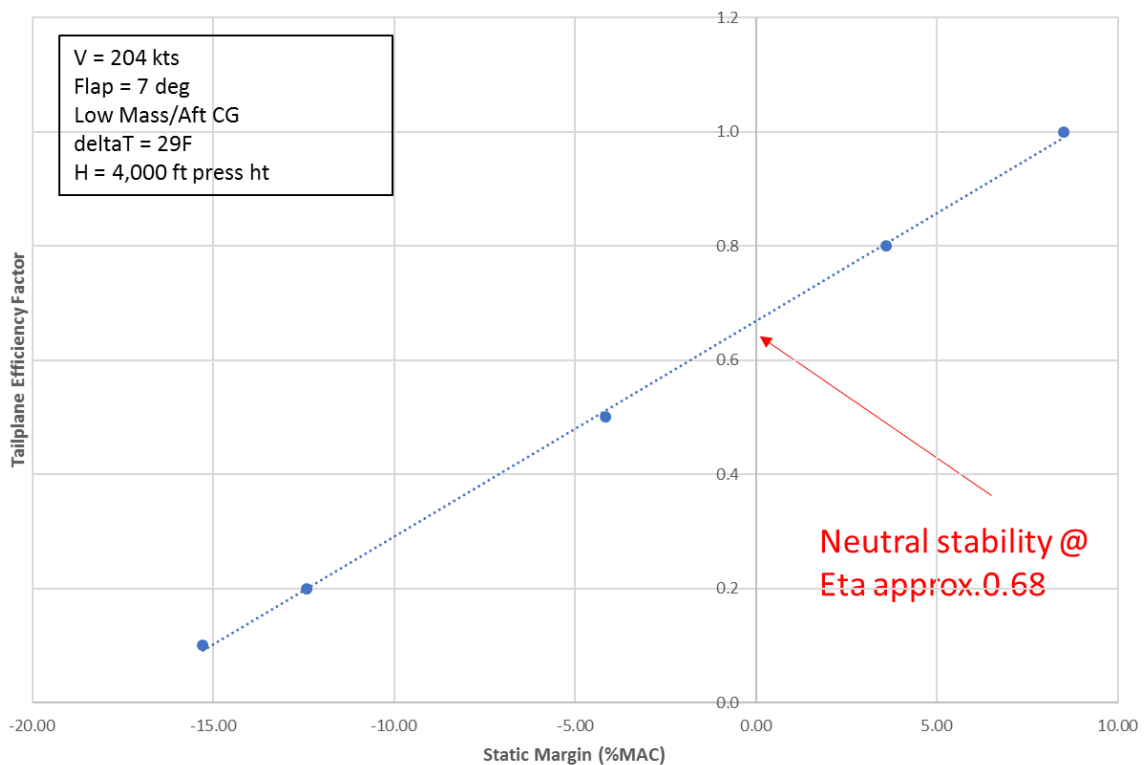
Figure 8, Tailplane Efficiency Factor vs Static Margin

The results also show that the angle of attack for trimmed flight conditions increases as tailplane efficiency decreases. A cross-plot of horizontal tailplane efficiency versus stick-fixed static margin (Figure 8) suggests that static margin decreases as the horizontal tailplane efficiency decreases and that the aircraft is neutrally (statically) stable when the

horizontal tailplane efficiency is approximately 0.68 for the 'generic business jet' model in given flight conditions.

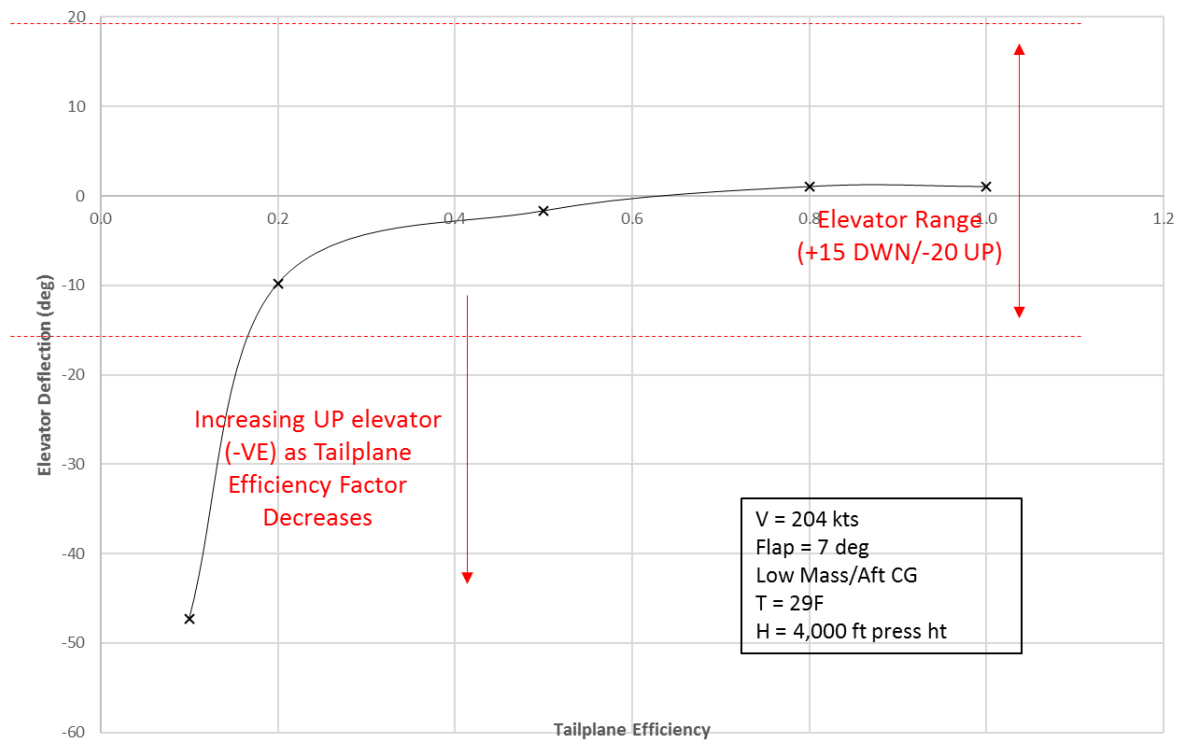
Figure 9, Elevator Deflection vs Tailplane Efficiency

A further plot of elevator deflection versus horizontal tailplane efficiency (Figure 9) suggests that increasing UP elevator (-ve deflection) is required to maintain trimmed flight as the horizontal tailplane efficiency decreases. The range of elevator deflection for the 'generic business jet' model was 20 degrees UP and 15 degrees DOWN. The results suggest that as horizontal tailplane efficiency decreases below approximately 0.2 (20%), there is insufficient UP elevator to maintain trimmed flight.

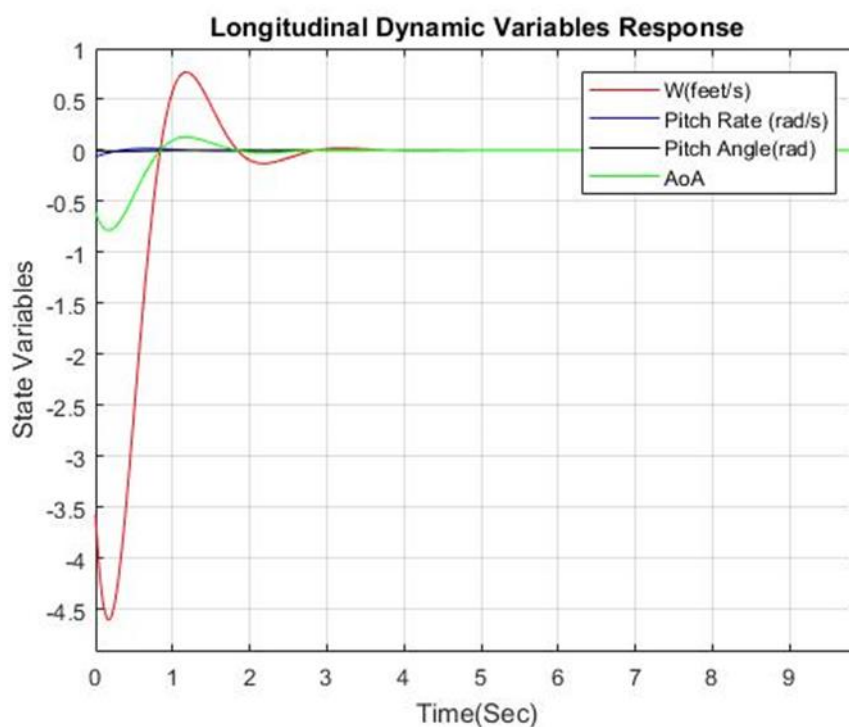
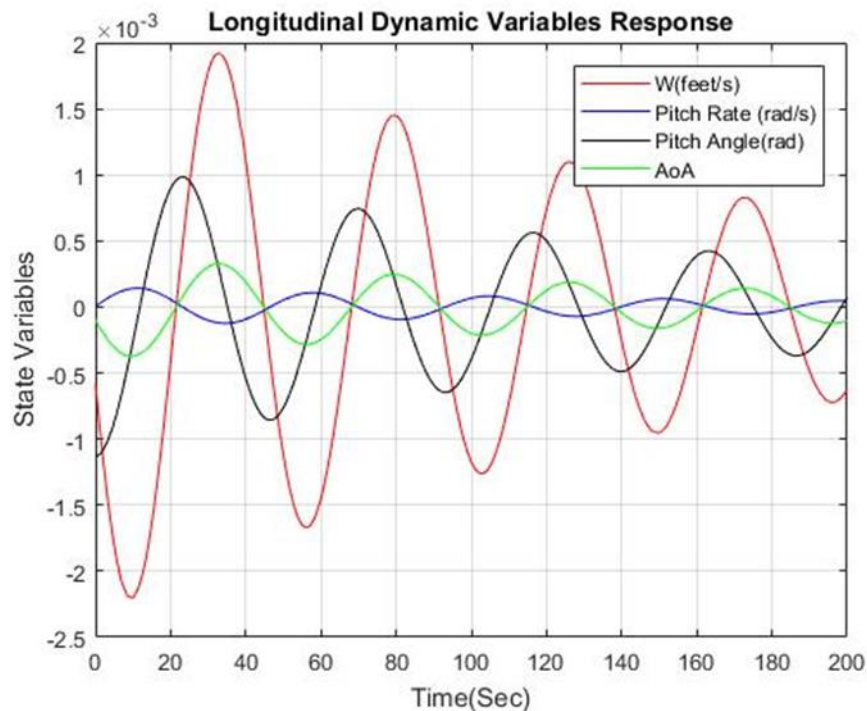
Figure 11, Short Period Oscillation (SPO) with 100% Horizontal Tailplane Efficiency

Figure 12, Long Period Oscillation (LPO) with 100% Horizontal Tailplane Efficiency

The results show that for a horizontal tailplane efficiency of 100% the aircraft is statically and dynamically stable with heavy and moderate damping for the SPO and LPO respectively. In addition, the model was independently verified by comparing results to a reduced order model (see Appendix A).

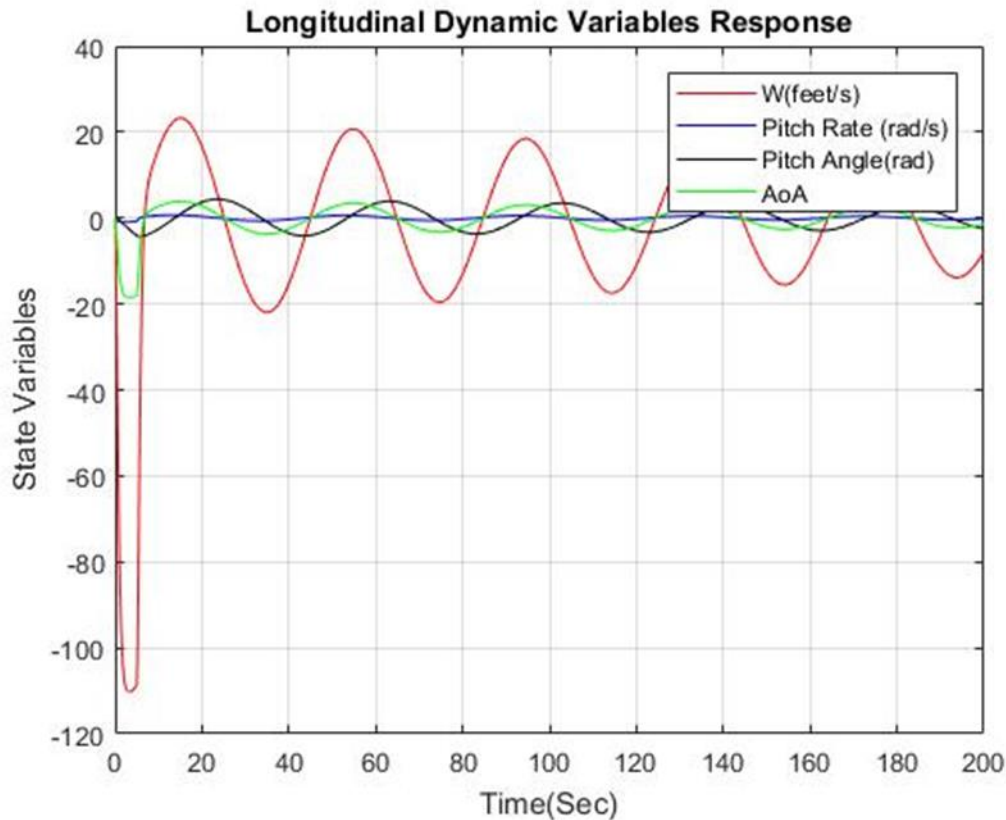
Figure 13, Long Period Oscillation (LPO) with 80% Horizontal Tailplane Efficiency

When the efficiency is reduced to 80%, the response for the LPO is also stable although with less damping of oscillations than the 100% efficiency case (Figure 13). The results of the dynamic stability are in agreement with those of the static stability analysis.

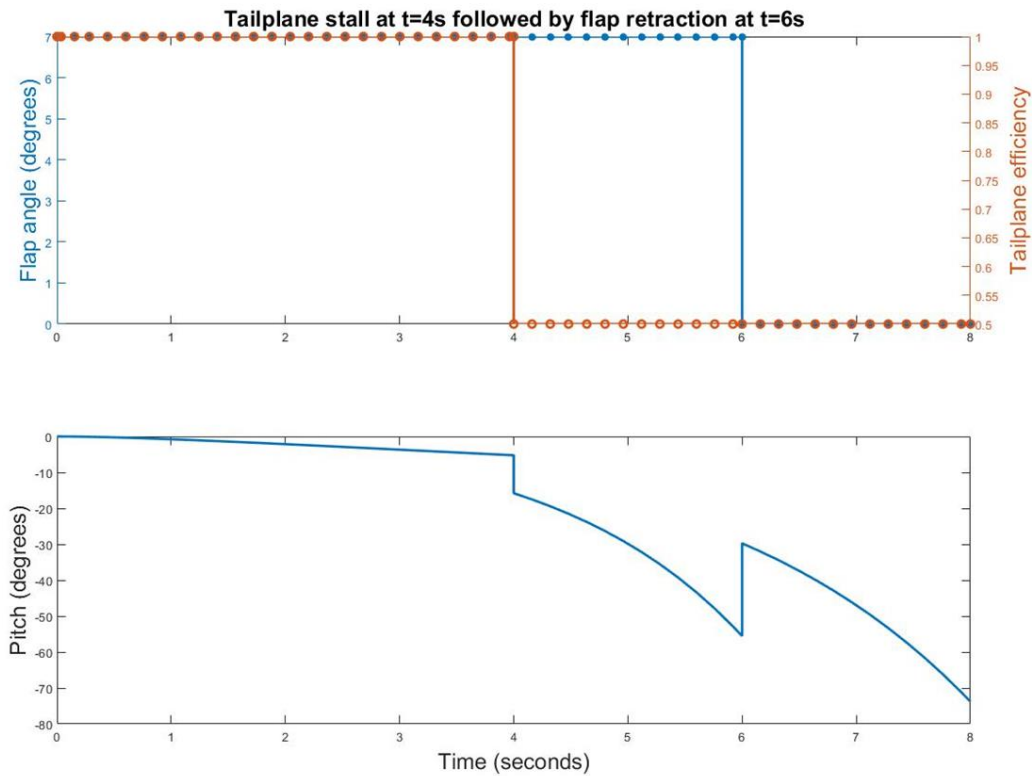
Figure 15, Pitch Response with Tailplane Stall then Flap Retraction

Figure 15 shows the results of a flap retraction following a tailplane stall. Initially, the tailplane efficiency is 100% and the flap angle is 7 degrees. At t=4 seconds, a tailplane stall is applied by a step reduction of 50% to horizontal tailplane efficiency, which destabilises the system response. The aircraft pitches down (-30 degrees) within 2 seconds. At t= 6 seconds, the retraction of flaps from 7 degrees to 0 degrees helps initially, but not sufficiently to stabilise the response with only 50% tailplane efficiency.

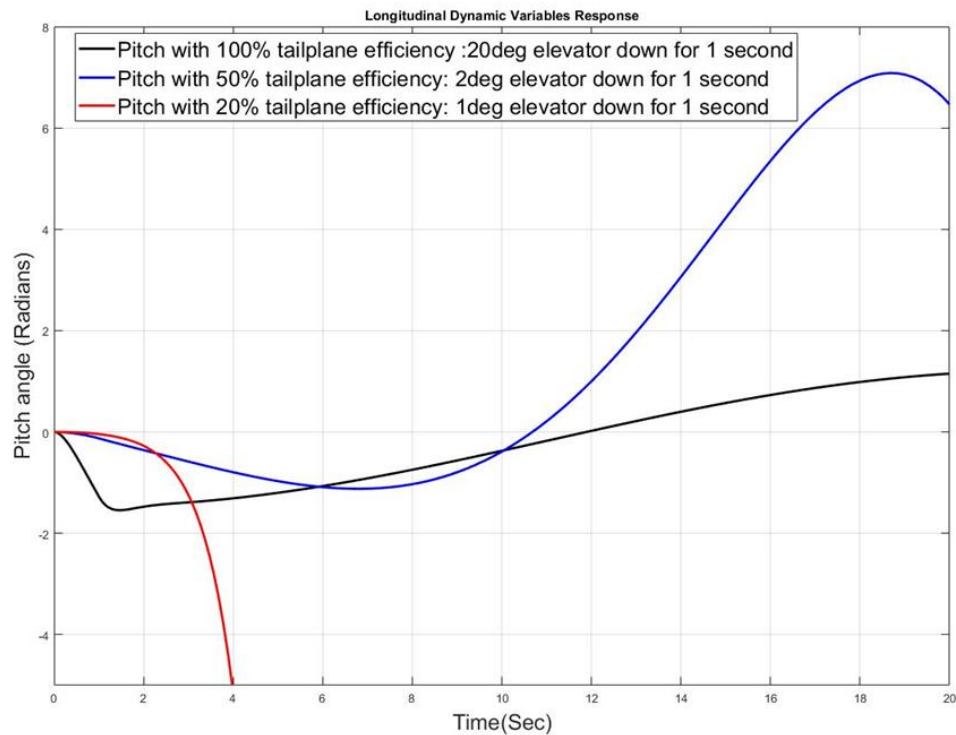
Figure 16, Pitch Response with Varying Tailplane Efficiency and Elevator Inputs

The effect of tailplane efficiency on the initial response to a 1 second elevator impulse is shown in figure 16. At 100% horizontal tailplane efficiency, a large 20deg elevator down during 1 second is needed to initiate a large magnitude but stable phugoid response, which is shown during the first 20 seconds for comparison purposes (Figure 16). At 50% efficiency, a 1 second 2-degree elevator down input destabilises the system with oscillations and at 20% efficiency, 1-degree elevator down is sufficient to produce very fast divergence without oscillations.

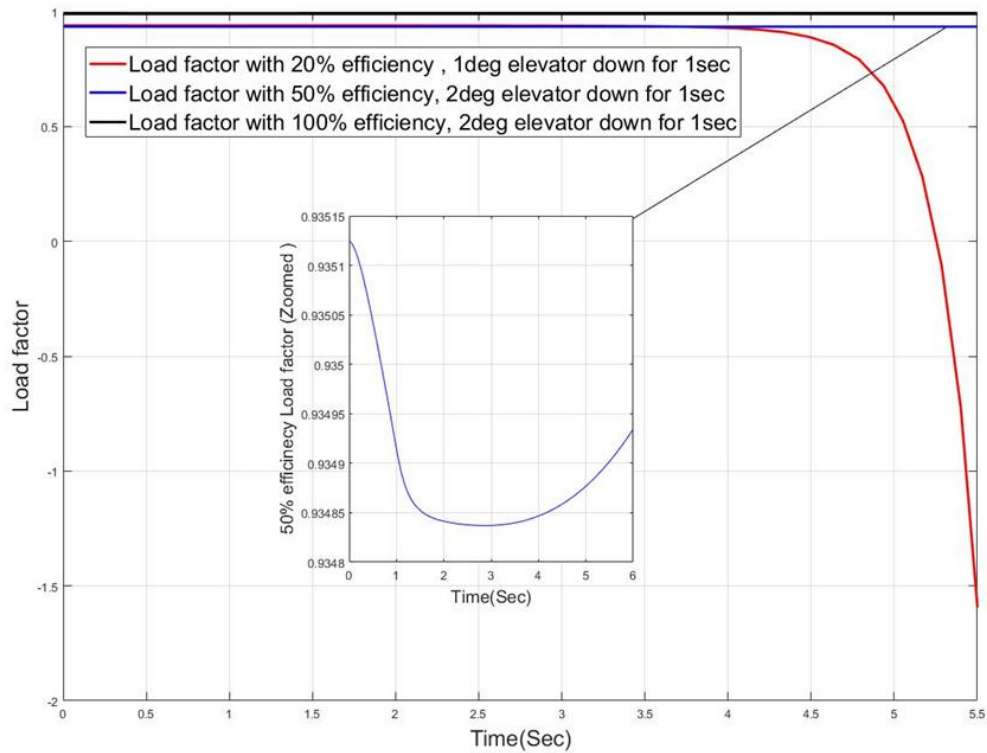
Figure 17, Load Factor with Varying Tailplane Efficiency and Elevator Inputs

Load factor changes with 1 second elevator down commands for varying horizontal tailplane efficiencies were also presented (Figure 17). With 100% efficiency, load factor remains very close to 1 with a small elevator command, as expected. With 50% tailplane efficiency, load factor is reduced but changes are small. Major changes to load factor are however obtained with 20% tailplane efficiency and **negative G** is quickly reached in this case. This is believed to be closer to the conditions during the flight incident.

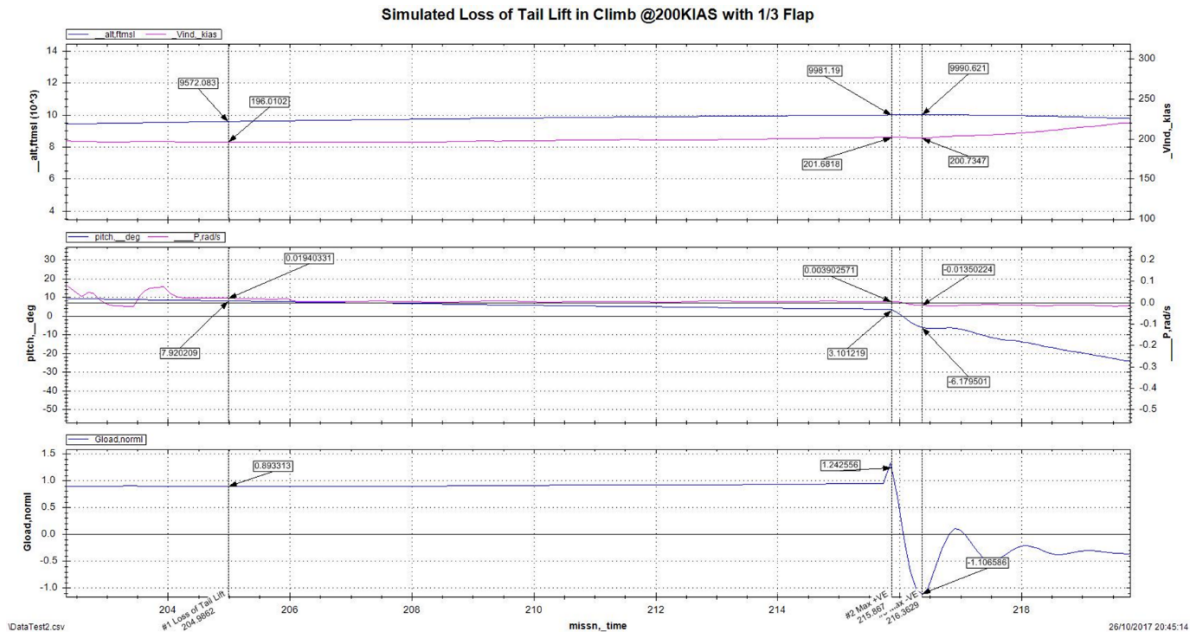
Figure B3, Normal 'G' before/after Tailplane Loss Max 1.24G/ Min -1.11G (Indicative only)

For preliminary insight into the loss of tailplane effectiveness a commercial flight simulation package and generic business jet flight model was used (Figures B1 & B2). A (negative) nose down pitching moment was observed with negative 'G' as a result of simulated total loss of the tailplane (Figure B3).
